2021, №3, Том 8 / 2021, N 3, Vol. 8 <https://t-s.today/issue-3-2021.html>

## Экспериментальные исследования процессов диссипации энергии в вершинах усталостных трещин в элементах мостовых конструкций

Соловьев Л.Ю., Федоренко В.А.

## Experimental studies of the energy dissipation processes at the tops of fatigue cracks in the elements of bridge structures

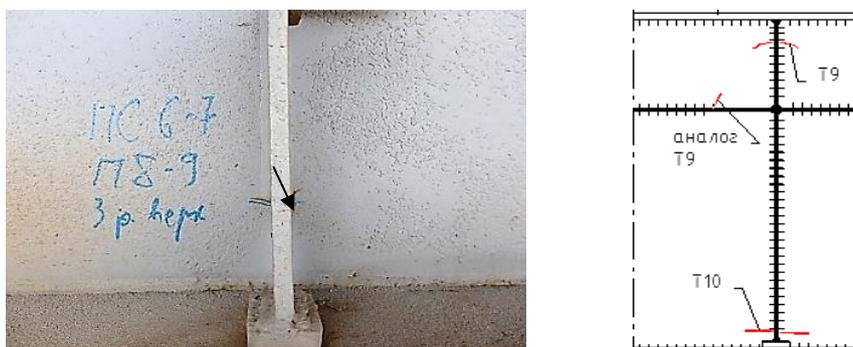
Наиболее часто встречающимися трещинами в металлических пролётных строениях являются трещины в стенках балок у верхних и нижних концов швов вертикальных рёбер жёсткости (рис. 1).

*Рисунок 1. Трещины в железнодорожных пролётных строениях (фото авторов)*

*Figure 1. Cracks in railway superstructures (photo by the authors)*

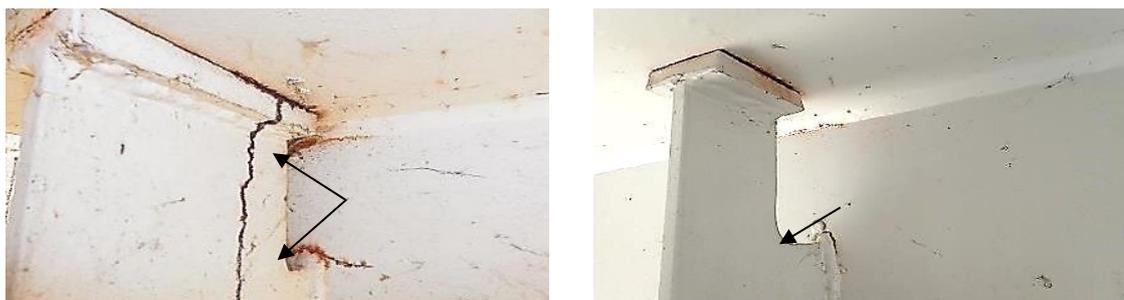
За последние 5–7 лет было зафиксировано появление подобных трещин и на автодорожных мостах на федеральных дорогах (рис. 2).

*Рисунок 2. Трещины в автодорожных мостах у верхних концов сварных швов (фото авторов)*

*Figure 2. Cracks in road bridges at the upper ends of welded seam (photo by the authors)*

Появлению таких трещин способствуют неплотности сопряжения «сухарика» ребра жесткости с верхним поясом, что создает свободу перемещения стенки в поперечном направлении и изгибающим моментам и циклическому нагружению зон сварных швов.

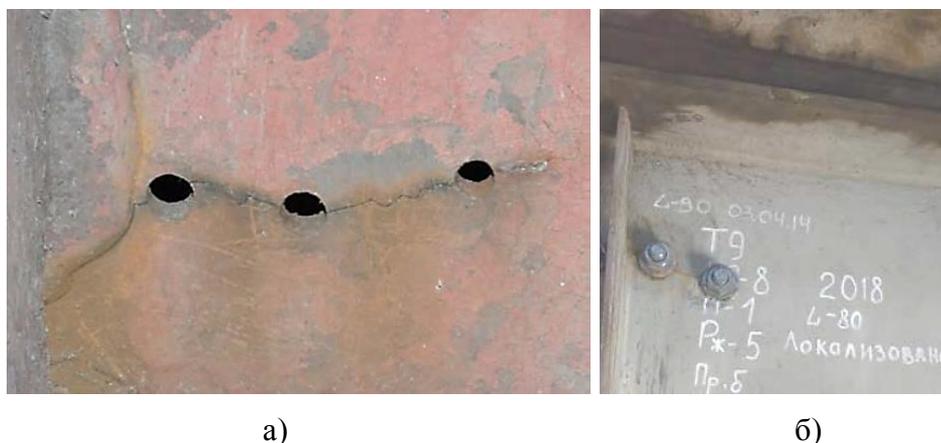
Диагностика усталостных трещин выполняется главным образом методом визуального и измерительного контроля с помощью простейших инструментов (лупы, рулетки, универсального шаблона сварщика, штангенциркуля и т. д.), дополняемым капиллярным методом и реже — ультразвуковой диагностикой. Однако все эти способы пригодны при наличии видимой трещины, и требуют для качественного проведения измерений непосредственного доступа к поверхности (а значит — особого внимания к безопасности проведения работ), а также достаточного опыта инженера. Известны ошибки в определении вершины трещины, когда после засверливания и заглушения ее высокопрочным болтом, трещина продолжала расти и процедуру локализации неисправности приходилось повторять (рис. 3).

**Рисунок 3.** Продолжение роста усталостных трещин после локализации (фото А.М. Усольцева [3]): а — рост трещины через отверстия; б — рост трещины после постановки высокопрочного болта

**Figure 3.** Continued growth of fatigue cracks after localization (photo by A.M. Usoltseva [3]): a — crack growth through the holes; b — crack growth after placing a high-strength bolt

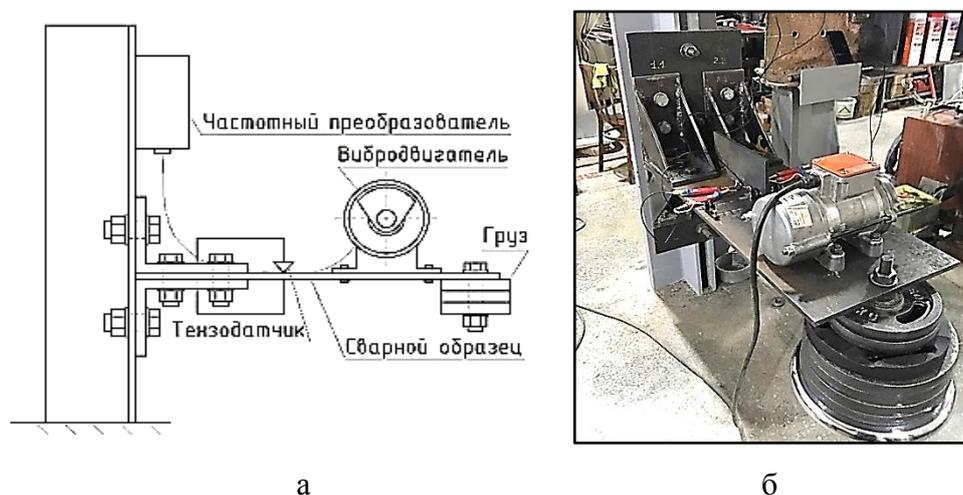
Для экспериментальных исследований появления и роста данного типа трещин сотрудниками СибНИИ мостов СГУПС была сконструирована испытательная установка <sup>1</sup> (рис. 4). Образец для испытаний представлял собой консольно закреплённый металлический лист размерами 900×360×12 мм, к которому с двух сторон приварены рёбра жёсткости размерами 300×120×10 мм. Сварные швы выполнены полуавтоматической сваркой. Катет сварного шва равен 8 мм. Образцы выполнены из мостовой конструкционной стали 15ХСНД обычного исполнения и для повышения излучательной способности покрыты матовым графитовым спреем.

**Рисунок 4.** Испытательный стенд для испытаний сварных листовых образцов на многоцикловое нагружение: а — схема; б — фотография (фото авторов)

**Figure 4.** Bench testing unit for welded sheet specimens testing for high-cycle loading: a — diagram; b — photo (photo by authors)

Нагружение образца выполнялось с помощью вынуждающей силы, создаваемой вибродвигателем, который подключался к частотному преобразователю силы тока. Параметры цикла нагружения были подобраны в соответствии с реальным характером работы пролётного строения под обращающейся нагрузкой.

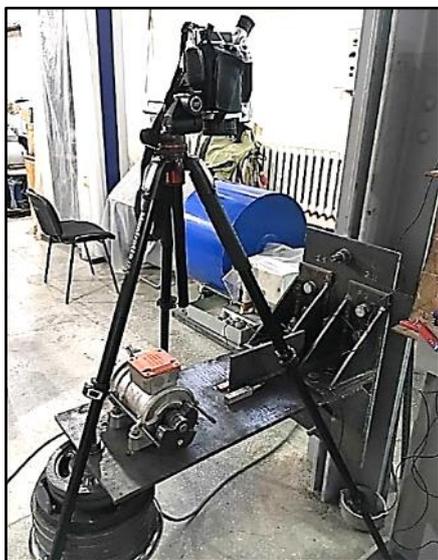
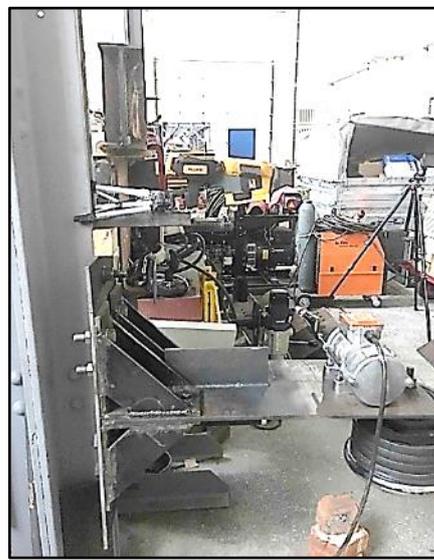
**Рисунок 5. Расположение тепловизоров при испытаниях:**  
*а — тепловизор InfraTec VarioCam 680; б — тепловизор Fluke Ti400 (фото авторов)*

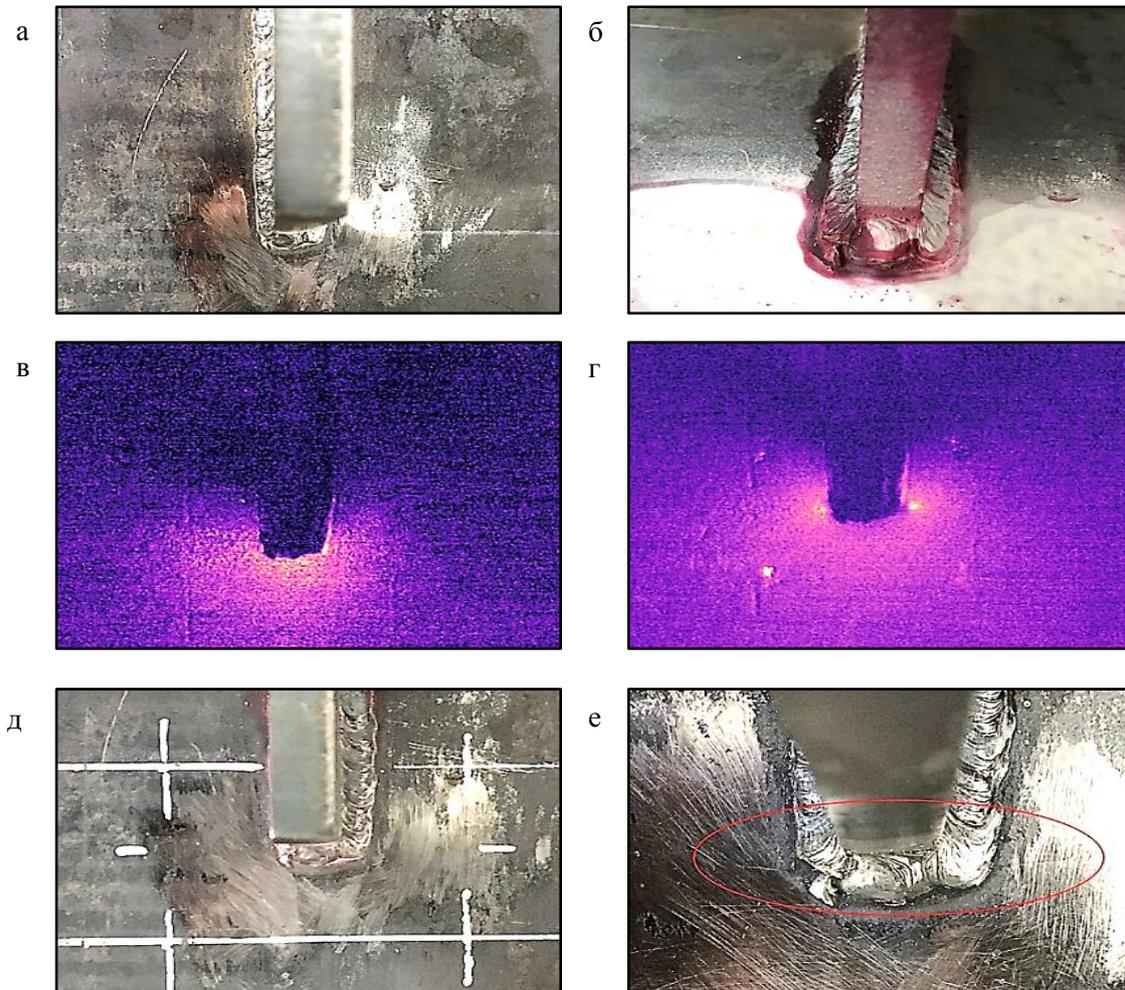
зоне усталостного разрушения. На рисунке 6 представлены сравнительные результаты исследования развития усталостных трещин методом инфракрасной термографии, а также визуальным осмотром и капиллярной дефектоскопией.

**Рисунок 6.** Результаты фиксации усталостной трещины в момент проведения испытаний различными методами: а — Образец после 2,450 млн циклов нагружения — визуально трещина не диагностируется; б — Образец после 2,450 млн циклов — методом капиллярной дефектоскопии трещина не диагностируется; в — Образец после 2,450 млн циклов — методом ИКТ зафиксирован интенсивный саморазогрев вблизи сварного шва; г — Образец после 2,470 млн циклов — методом ИКТ зафиксированы сформировавшиеся вершины трещин; д — Образец после 2,470 млн циклов — визуально трещина не диагностируется; е — Образец после 2,495 млн циклов трещина впервые зафиксирована визуально (фото авторов)

**Figure 6.** Results of fixing a fatigue crack at the time of testing by various methods: а — Sample after 2.450 million loading cycles — the crack is not visually diagnosed; б — Sample after 2.450 million cycles — the crack is not diagnosed by capillary flow detection; в — Sample after 2.450 million cycles — the ICT method recorded intense self-heating near the weld; г — Sample after 2.470 million cycles — the formed crack tips were fixed by the ICT method; д — Sample after 2.470 million cycles — the crack is not visually diagnosed; е — Sample after 2.495 million cycles, the crack was visually detected for the first time (photo by authors)

Как следует из приведённых результатов, после примерно 2,450 млн циклов ни визуально, ни с помощью капиллярной дефектоскопии трещина не была обнаружена. Однако с помощью инфракрасной термографии по границе сплавления был зафиксирован саморазогрев, что указывало на наличие повреждений. Очевидно, что в этот момент трещина либо еще не вышла на поверхность, либо имела волосяное раскрытие. После 2,470 млн циклов на термограмме ясно проявились вершины развивающейся трещины, по-прежнему не обнаруживаемой на поверхности ни визуально, ни методом капиллярной дефектоскопии. Визуально обнаружить трещину удалось лишь после 2,90 млн циклов. Таким образом, рассеивание энергии, сопровождающее процесс разрушения структуры металла, показало себя хорошим индикатором наличия в материале усталостных трещин за долго до их визуального обнаружения.

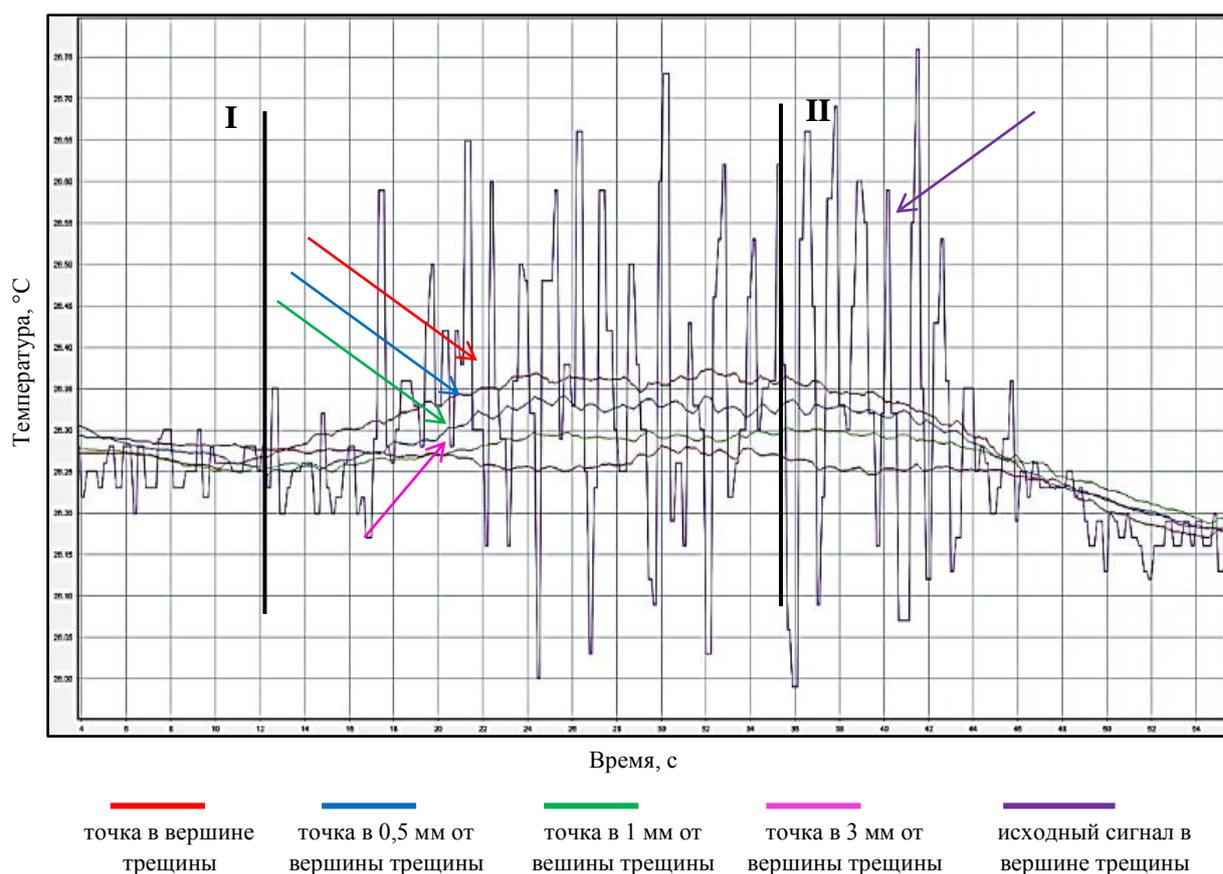
**Рисунок 7.** График изменения средней температуры по времени в зоне вершины усталостной трещины по мере отдаления от вершины трещины (рисунок авторов)

**Figure 7.** Graph of the average temperature change over time in the zone at the tip of a fatigue crack with distance from the tip of the crack (figure by the authors)

На рисунке 7 приведены графики изменения средней температуры в области вершины усталостной трещины по времени в процессе циклического нагружения. Цветными линиями показаны изменения средних температур в зонах, расположенных на расстояниях от 0,5 до 3 мм

от вершины трещины. Запись выполнялась до начала нагружения, в ходе нагружения и по окончании нагружения. Вертикальной линией «I» отмечен участок начала циклирования (включение вибродвигателя) — отчётливо прослеживается синхронное возрастание средних температур, причем чем ближе к вершине, тем такое возрастание сильнее. После периода возрастания за счет рассеивания температура стабилизируется — возникает термодинамическое равновесие. Вертикальная линия «II» показывает момент отключения вибродвигателя (окончание нагружения), после чего наблюдается снижение температуры (остывание образца).

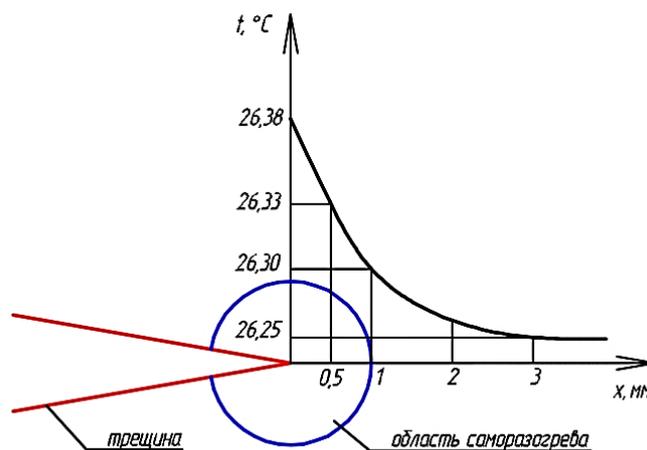
На графике рисунка 8 видно, что с удалением от вершины трещины средняя температура быстро снижается. Разница между температурами в вершине трещины и на неповрежденном участке составляет 0,13 °С.

**Рисунок 8.** График изменения средней температуры в зоне вершины усталостной трещины (рисунок авторов)

**Figure 8.** Graph of the average temperature change in the zone of the fatigue crack tip (figure by the authors)

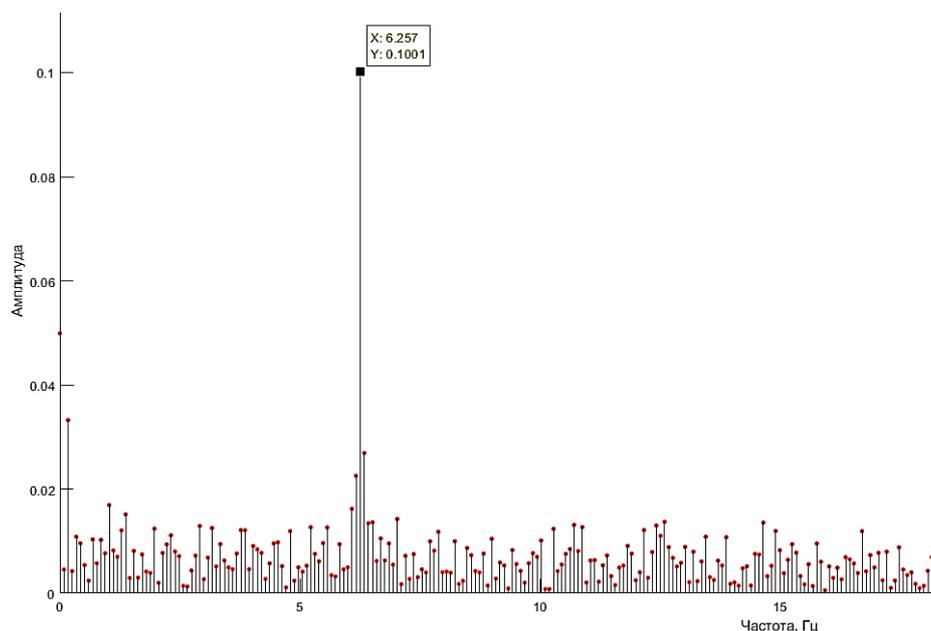
Дополнительным наблюдением явилось определение частоты колебаний по изменению величины интенсивности инфракрасного излучения. На рисунке 9 изображен спектр частот, содержащихся в температурном сигнале, на котором видно отчётливый пик мощности на частоте 6,24 Гц, остальная часть является зашумлённой. Для контроля частота колебаний также фиксировалась с помощью тензодатчиков, установленных на образец и показавших такой же результат. Совпадение результатов измерения частот колебаний тензометрическим и инфракрасным методами еще раз подтвердило справедливость соотношения (1) — изменение теплового излучения происходит с частотой равной частоте циклического воздействия пропорционально изменению напряжений.

*Рисунок 9. Спектр частот температурного сигнала (рисунок авторов)*  
*Figure 9. Frequency spectrum of the temperature signal (figure by the authors)*
