Интернет-журнал «Транспортные сооружения» / Russian journal of transport engineering <http://t-s.today/>

**Какие уроки можно извлечь из опыта пятидесятилетней
эксплуатации предварительно-напряженного
железобетонного моста Саратов – Энгельс?**

В 2015 году исполнилось 50 лет со времени ввода в эксплуатацию мостового перехода Саратов – Энгельс через реку Волга. В этой связи имеет смысл проанализировать уроки 50-летней эксплуатации моста с тем, чтобы извлечь положительные моменты и не допускать отрицательных.

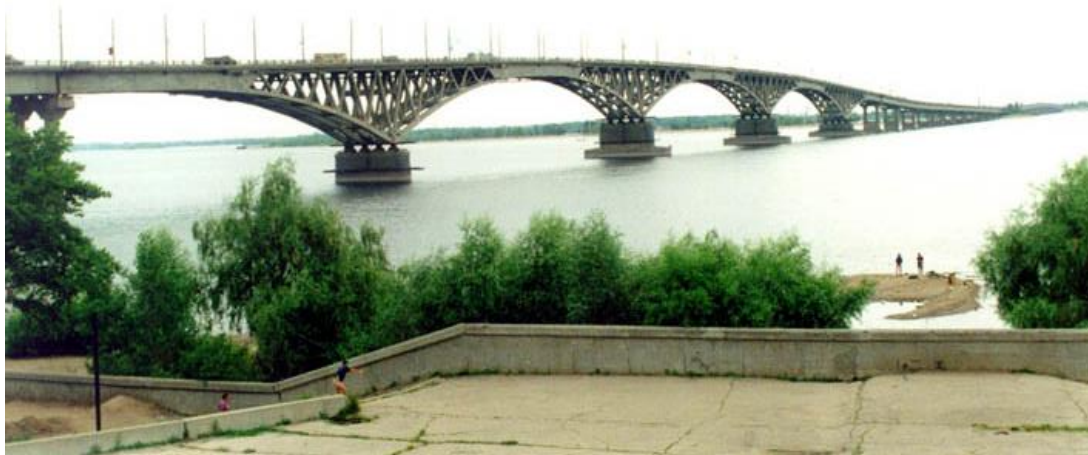
Рисунок 1. Общий вид русловой части моста с низовой стороны с набережной г. Саратова (фото авторов)

Figure 1. Overall view of the over-water length of downstream bridge from quay, Saratov (the author's photo)

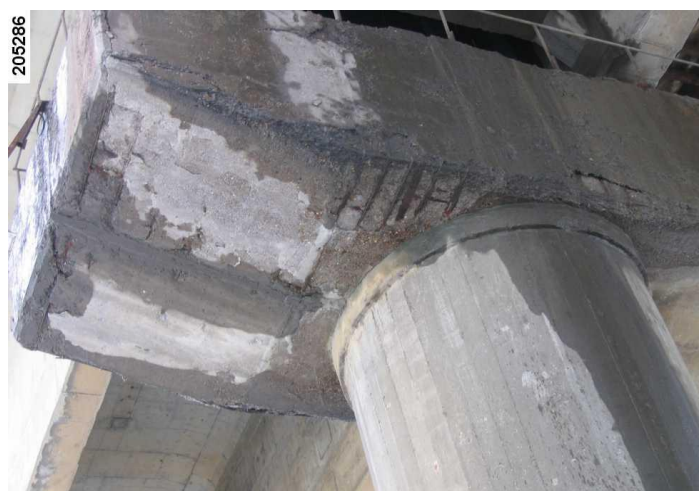
Конструкция деформационных швов, примененных при строительстве моста, не отвечает современным требованиям безопасной эксплуатации. Деформационные швы не обеспечивают водонепроницаемости, и вода через швы попадала на опоры. Результатом постоянного замачивания опор стало отслоение и разрушение защитного слоя опор (рис. 2), что потребовало принятия срочных мер по восстановлению этого слоя, причем работа эта оказалась весьма дорогостоящей.

Рисунок 2. Разрушение защитного слоя ригеля опоры 18 вследствие систематического увлажнения через деформационный шов (фото авторов)

Figure 2. Destruction of the pier cap protective coating 18 as a result of systematic dampening through the expansion joint (the authors' photo)

Вывод очевиден. При проектировании мостовых сооружений вопросу выбора конструкции деформационных швов надо уделять большое внимание. То есть необходимо предусматривать такие конструкции деформационных швов, которые обеспечат долгую безопасную их эксплуатацию, причем конструкции швов должны быть такими, чтобы свести к минимуму влияние человеческого фактора (самозалечивающимися, не требующими постоянного ухода) [7].

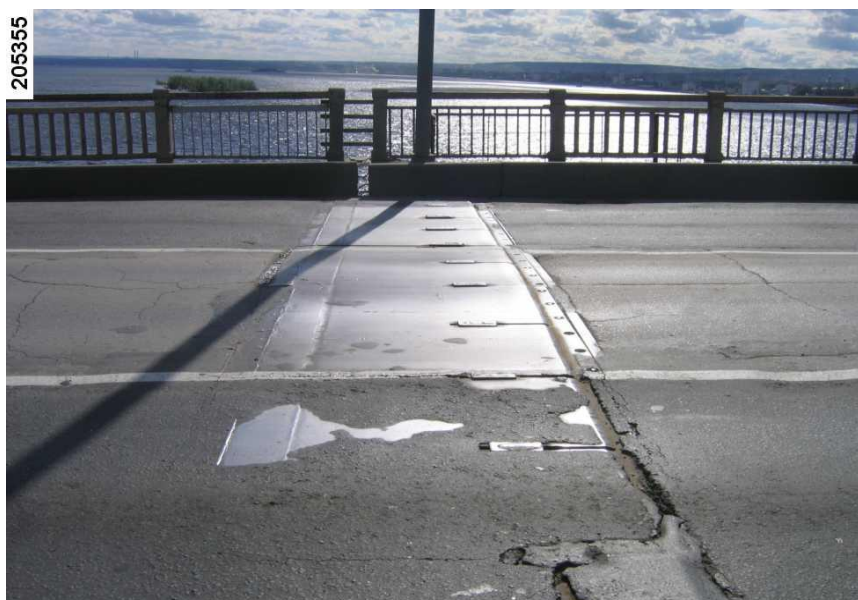
Конструкция деформационных швов с перекрывающим листом откатного типа оказалась такой, что при движении автотранспорта постоянно происходил отрыв верхних листов и автомобили (особенно легковые) проваливались в яму, образовавшуюся после отрыва листов, что приводило к повреждению автомобилей, а также к возможности выноса автомобилей на встречную полосу движения (рис. 3). иллюстрирует состояние деформационного шва над опорой 11.

Рисунок 3. Разрушение покрытия проезжей части в месте сопряжения неразрезного и разрезного пролетного строения в районе деформационного шва над опорой 11 (фото авторов)

Figure 3. Destruction of the bridge deck surfacing at the site of conjugation of discontinuous and continuous bridge spans near the expansion joint above pillar 11 (the authors' photo)

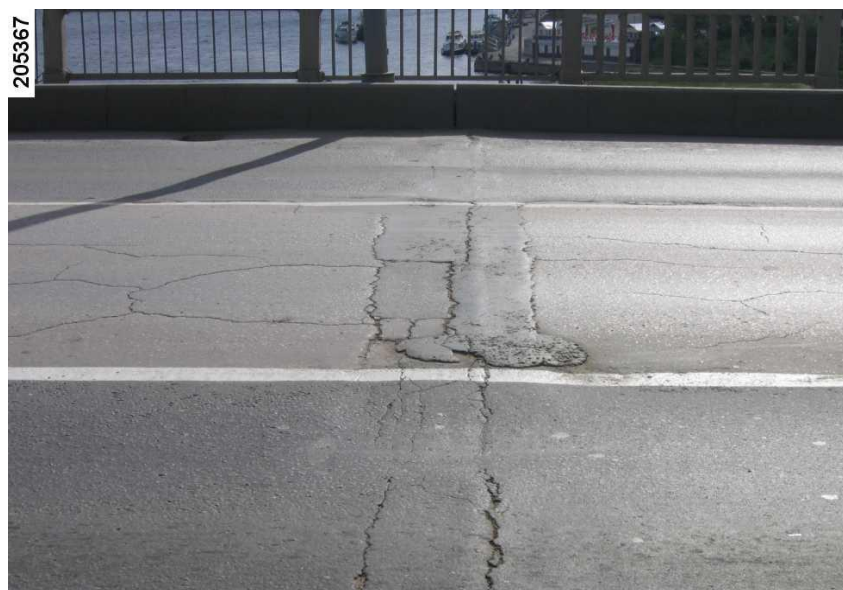
Деформационные швы между пролетными строениями длиной 70,1 м, перекрытые плавающими листами толщиной 30 мм, притянутые к плите пролетного строения тягами с пружинами, не обеспечивали герметичность с вытекающими последствиями, к тому же они постоянно выходили из строя. В результате для обеспечения безопасности движения и герметичности эти швы были перекрыты асфальтобетоном, и при проезде по мосту создавалось впечатление, что едешь по неразрезной системе без деформационных швов. При изменении температурного режима асфальтобетон над деформационными швами разрушался, и его приходилось восстанавливать вновь (рис. 4).

Рисунок 4. Разрушение покрытия проезжей части на балочных пролетных строениях в районе деформационного шва над опорой 5 (фото авторов)

Figure 4. Destruction of the bridge deck surfacing on the beam spans near the expansion joint above pillar 5 (the authors' photo)

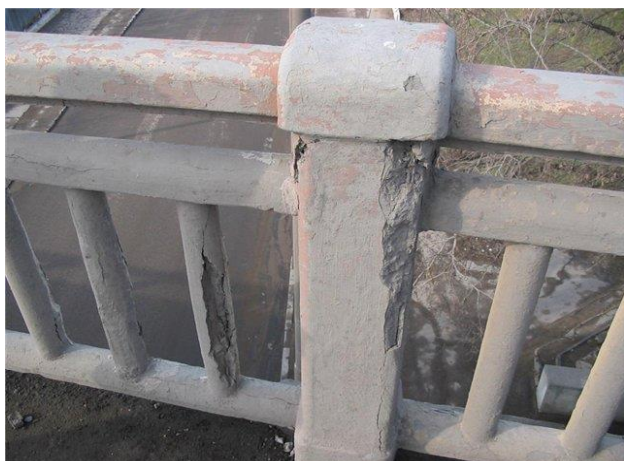
Следует также отметить, что за срок 40-45 лет были полностью разрушены железобетонные элементы моста, постоянно замачиваемые водой от проходящего по мосту автотранспорта. Так были полностью разрушены сборные железобетонные перильные ограждения моста, мачты освещения, сборные железобетонные плиты тротуаров (рис. 5, 6).

Рисунок 5. Коррозионные повреждения перильных ограждений (фото авторов)
Figure 5. Corrosive damages of railings (the authors' photo)

Из сказанного можно сделать вывод: во-первых, необходимо стараться применять материалы, не подверженные коррозии (так бордюры на мостах устраивать из гранита), во-вторых железобетонные конструкции, подвергающиеся постоянному замачиванию или вследствие действия атмосферных осадков, или вследствие применения противогололедных материалов, необходимо защищать от влаги путем окраски специальными лакокрасочными материалами.

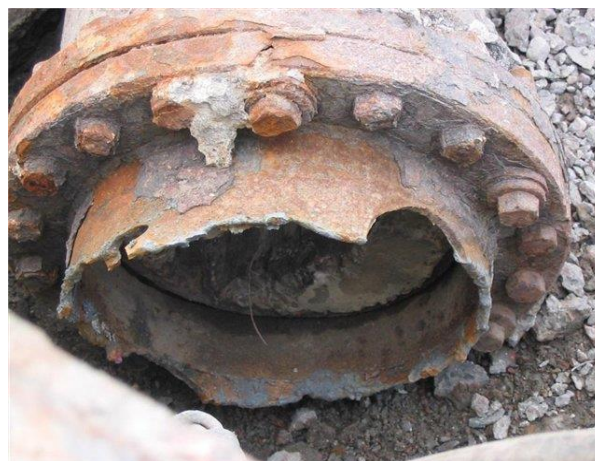
Рисунок 6. Коррозия зоны опирания опоры освещения (фото авторов)
Figure 6. Corrosion of the illumination pole support zone (the authors' photo)

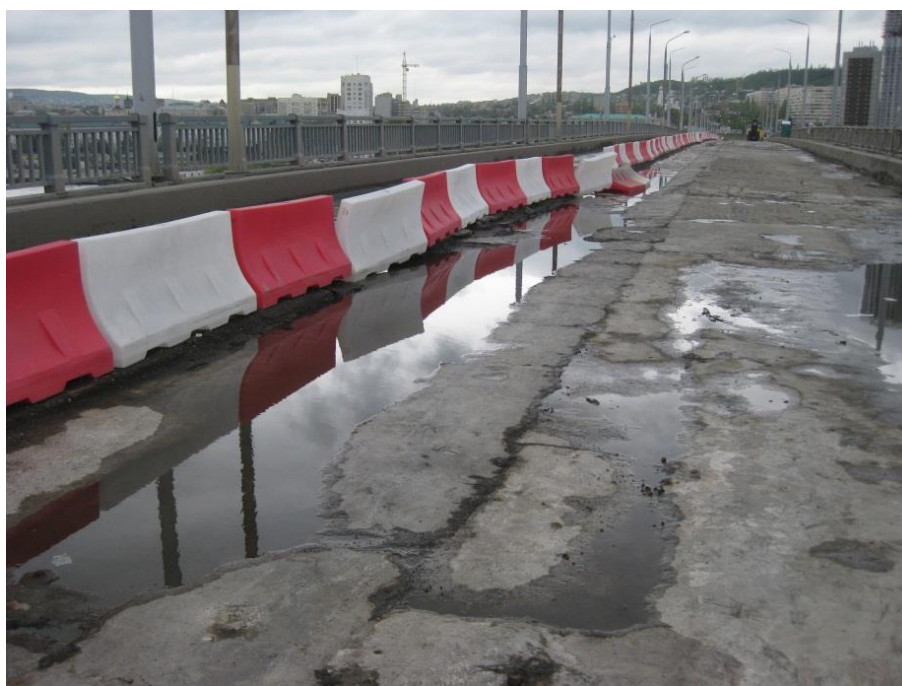
В 2014 году были проведены работы по ремонту мостового полотна на мосту Саратов-Энгельс: заменены деформационные швы, уложена дорожная одежда новой конструкции [6, 15]. При проведении работ по снятию слоев старой дорожной одежды в процессе ее замены оказалось, что, при установке птичек, их омоноличивании и устройстве железобетонной плиты проезжей части работы проводились с отклонениями от проекта. В результате одна половина неразрезной части моста (в продольном направлении) оказалась на отдельных участках выше

другой, причем превышение доходило до 15 см. Состояние поверхности плиты проезжей части иллюстрируют фотографии, сделанные после дождя (рис. 7).

Рисунок 7. Очень неровная поверхность плиты проезжей части после снятия старого слоя дорожной одежды (фото авторов)

Figure 7. Very-rough surface of the roadway slab after removal of old pavement layer (the authors' photo)

Отмеченные проблемы (очень сильная неровность плиты проезжей части) существенно усложнили технологию ремонта дорожной одежды на мосту. Сначала пришлось выровнять поверхность плиты проезжей части с использованием бетона с добавками, ускоряющими набор прочности, что диктовалось ограниченными сроками ремонта. Из-за возникших проблем для устройства дорожной одежды на мосту было решено использовать конструкцию из трех слоев:

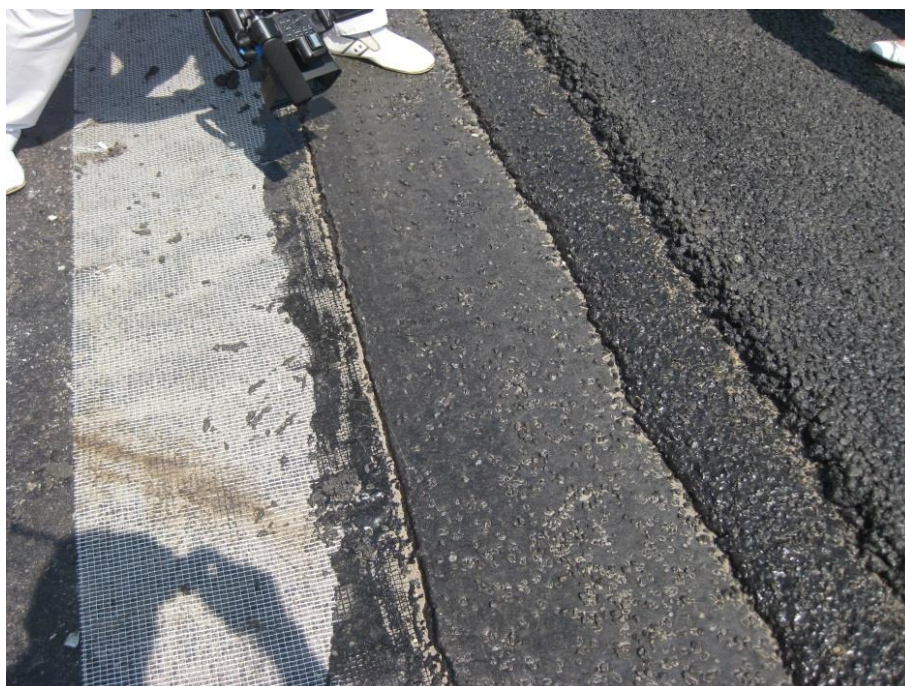
- **мастичная гидроизоляция толщиной 20 мм;**
- **слой литого асфальтобетона 40 мм;**
- **верхний слой 50 мм из щебеночно-мастичного асфальтобетона.**

Нижние два слоя выполняли две функции – обеспечение гидроизоляции и выравнивание тех неровностей, которые остались после выравнивания плиты проезжей части бетоном. Поверх слоя из литого асфальтобетона укладывался слой из щебеночно-мастичного асфальтобетона. На рисунке 8 показаны уложенные слои дорожной одежды, а на рисунке 9 устройство сопряжения дорожной одежды с деформационным швом.

Рисунок 8. Трехслойная дорожная одежда на мосту. Слева видна сетка распределения давления (пароотводящая сетка) (фото авторов)

Figure 8. Three-layer road pavement on the bridge. On the left a pressure distribution grid (steam grid) is visible (the authors' photo)

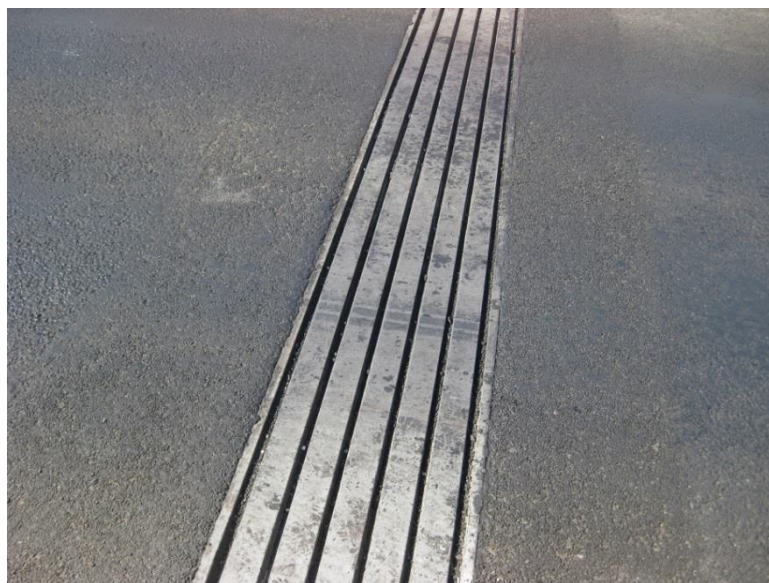
Рисунок 10. Сопряжение дорожной одежды с деформационным швом (через переходной участок) (фото авторов)

Figure 10. Mating of road pavement with expansion joint (through a transition phase) (the authors' photo)
