Интернет-журнал «Транспортные сооружения» <https://t-s.today>

**Об основных причинах возникновения
трещин в монолитных цементобетонных покрытиях
у деформационных швов**

В статье приведены результаты натурных обследований цементобетонных покрытий автомобильных дорог Брянской области и промышленных площадок с целью выявления причин появления трещин у деформационных швов.

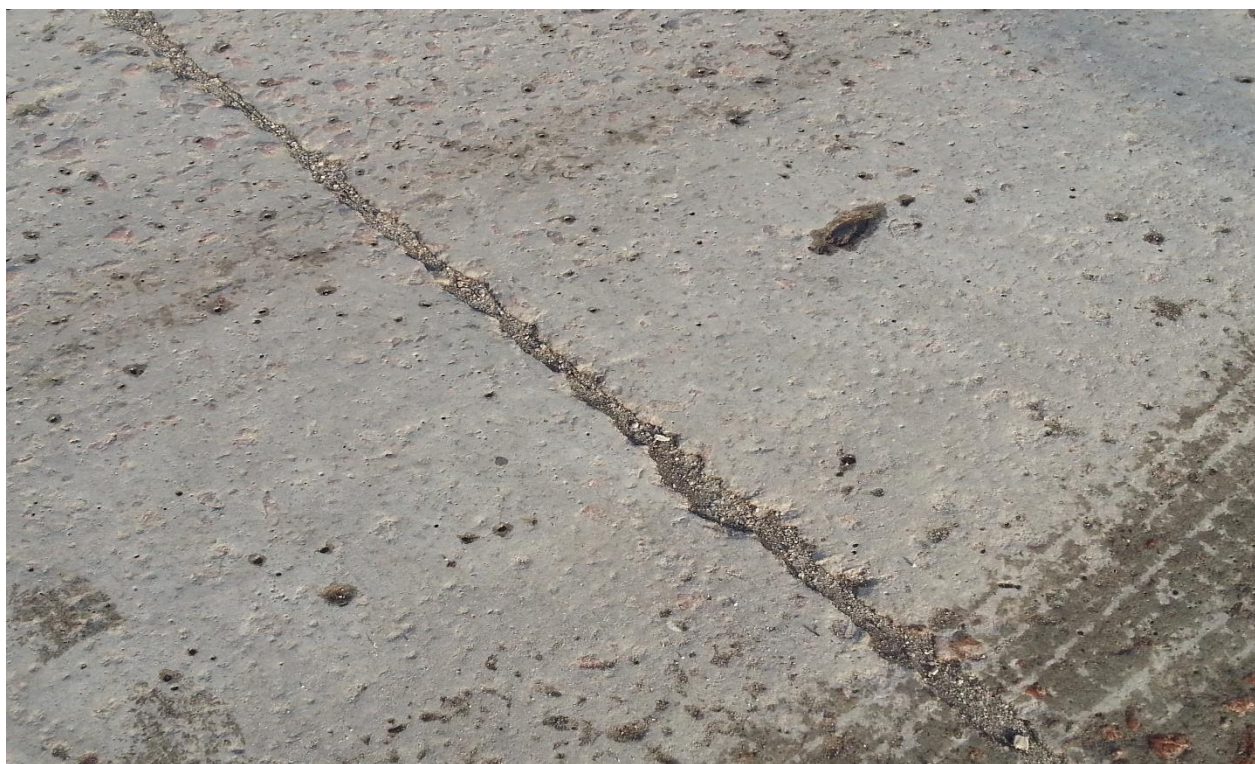
Пыль и каменная мелочь, засорившие шов, препятствуют свободному расширению цементобетонных плит и это приводит уже к разрушению краев шва (рисунок 2).

Рисунок 2. Внешний вид старого цементобетонного покрытия и шов расширения, не заполненный мастикой, с фрагментами разрушения на улице города Жуковка Брянской области (разработан авторами)

Для того, чтобы предотвратить или свести к минимуму попадание воды и пыли в шов, его верхнюю часть при строительстве (эксплуатации) на глубину $\frac{1}{3}$ или $\frac{1}{4}$ толщины покрытия заливают мастикой.

При отсутствии мастики при эксплуатации цементобетонного покрытия истирание деревянной прокладки происходит еще интенсивнее и быстрее. Также воздействие осадков, температурных изменений приводит деревянную прокладку к разрушению, происходит перемещение плит, они напозают друг на друга и образуются крупные неровности на поверхности («домики»).

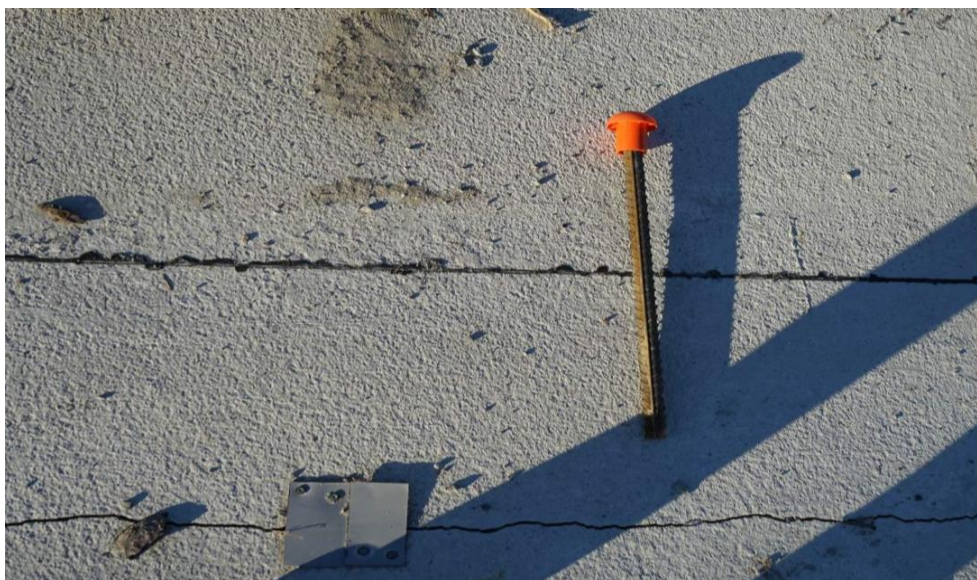
По проекту были заложены штыри периодического профиля. При периодическом профиле битум не сможет полностью покрывать штырь. При жаркой погоде и нагреве арматуры, битум может стечь в углубления профиля. В то же время на выпуклой поверхности стержня будут создаваться напряженные участки с повышенным трением-сцеплением, что в свою очередь может разорвать плиту у швов и вызвать появление трещин.

Как указывалось раньше, проектировщиками была допущена грубая ошибка, так как по проекту были приняты штыри арматуры класса АIII периодического профиля, такие штыри и были использованы строительной организацией. Полиэтиленовый колпачок также имел длину всего 4 см (вместо требуемых 8 см), а зазор в колпачке был равен всего 1 см (рисунок 3).

Рисунок 3. Внешний вид трещины возле шва расширения в цементобетонном покрытии и арматурного стержня периодического профиля с полиэтиленовым колпачком (разработан авторами)

Согласно требованиям нормативного документа ВСН 139-80 [п.3.15] при устройстве швов в цементобетонных плитах штыри следует изготавливать из стержневой горячекатаной арматурной стали класса АI (то гладкого профиля).

Такие же требования предъявляет СТО НОСТРОЙ 2.25.41-2011 [п.6.7].

ГОСТ 5781 также указывает, что для изготовления штыревых соединений следует применять стержневую горячекатаную гладкую арматурную сталь класса А-I.

Строительной организации было предложено следующее. Для того, чтобы сработали деформационные швы, устраиваемые в цементобетонных покрытиях, необходимо проектировщикам исправить свою ошибку и в проектной документации заменить штыри периодического профиля класса АIII на штыри из гладкой арматуры класса АI. Строителям использовать стержневую горячекатаную гладкую арматурную сталь класса А-I их при устройстве деформационных швов.
