Интернет-журнал «Транспортные сооружения» / Russian journal of transport engineering <https://t-s.today/>

## **Оценка возможных причин разрушений оснований автомобильных дорог**

Объектами экспертного исследования сотрудников кафедры «Автомобильные дороги» в мае 2017 года явились строительно-монтажные работы по устройству оснований автомобильных дорог в Смоленской области.

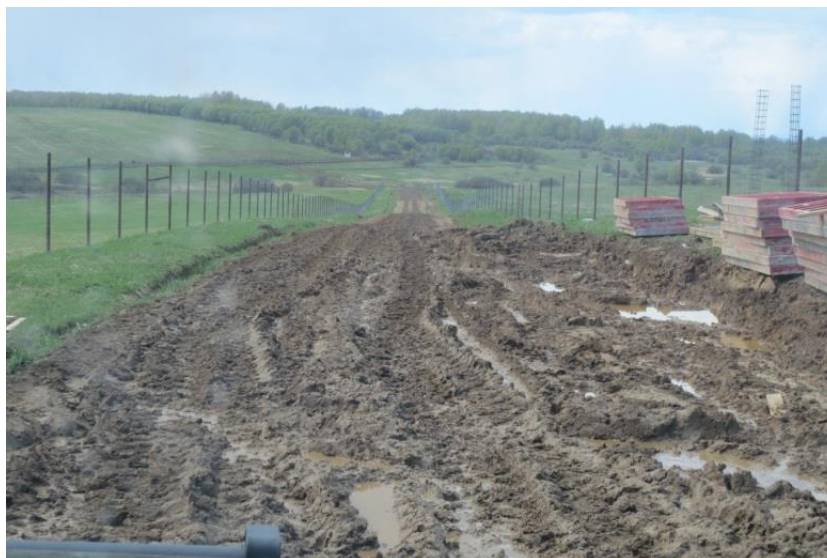
*Рисунок 2. Начало участка №1 (первые 15 м)*

**1 участок.** Протяженность 230 п.м. При обследовании также выявили, что **на участке №1** был построен только один нижний слой из грунто-цементной смеси, обработанной гидрофобизатором на основе природного минерала монтмориллонита (рисунок 2).

При осмотре также обнаружено, что вначале участка на длине 15 м слой основания разрушен полностью, на нем имелась глубокая продавленная колея от проезда транспорта.

3. Проведенные исследования показали, что причинами разрушений оснований из укрепленного грунта и песчано-гравийной смеси было нарушение технологического процесса при их строительстве – недостаточное перемешивание дорожной фрезой.

5. Заказчиком проявлено халатное отношение к построенным слоям из укрепленного грунта и песчано-гравийной смеси. До набора прочности по основанию автомобильных дорог было открыто движение тяжелого транспорта, что привело к полному разрушению участка №3 и частичному разрушению участка №1.

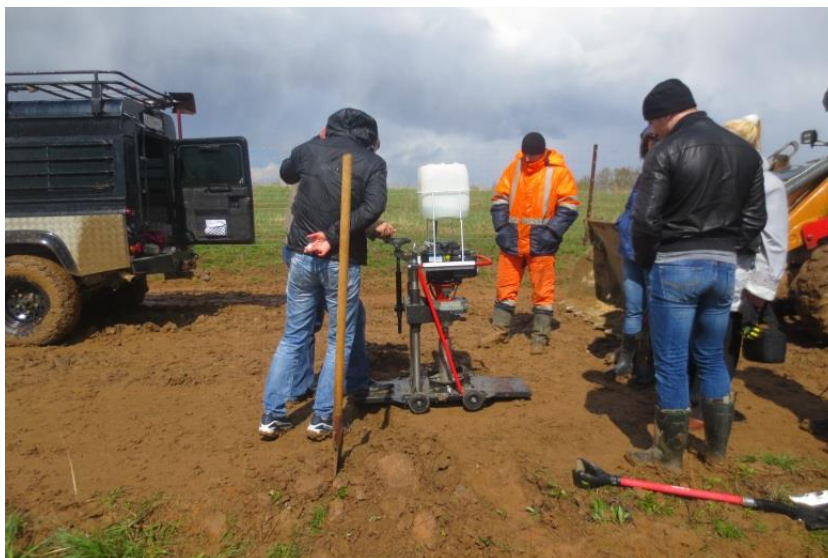
*Рисунок 4. Взятие проб из слоев основания кернаотборником*

Нами были взяты с помощью кернаотборника **на участках №1 и №2** несколько проб укрепленного (стабилизированного грунта и песчано-гравийной смеси). Верхний слой на участке №2 был построен из песчано-гравийно-цементной смеси, обработанной стабилизатором-гидрофобизатором на основе природного минерала монтмориллонита. Нижний слой на участке №2 был построен из грунто-цементной смеси, также обработанной гидрофобизатором на основе природного минерала монтмориллонита (рисунок 4).

В лаборатории кафедры «Автомобильные дороги» из каждой пробы было выпилено 3 образца-цилиндра с проверкой вертикальности и подливом цементного раствора. На сжатие образцы были испытаны под прессом ПСУ-50. Прочность определена по ГОСТ 10180. Полученная прочность равна 2,02 МПа, что не соответствует требуемой. Возраст образцов из укрепленного грунта с использованием вяжущего 1 вида (цемент) был более 28 суток.

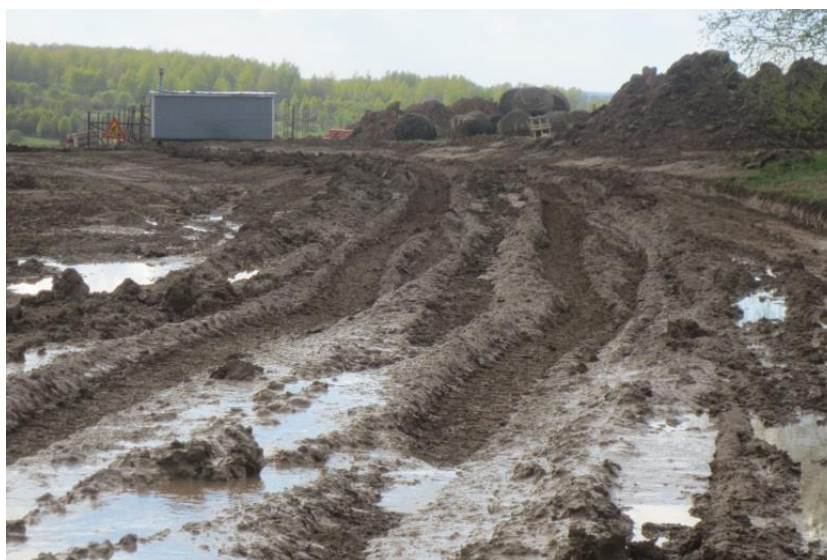
*Рисунок 5. Основание на участке №3 разрушено полностью*

На участке №3 – пробы укрепленного грунта взять не удалось, так как он в момент обследования был полностью разрушен (рисунок 5).

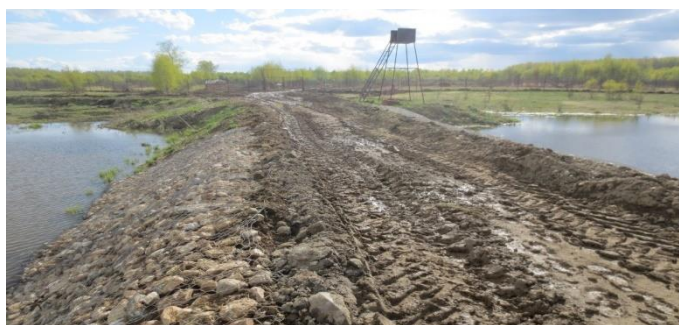
*Рисунок 6. Внешний вид участка №4*

На участке №4 нами были взяты пробы грунта-суглинка. При испытании их в лаборатории кафедры «Автомобильные дороги» данные о том, что это суглинок с числом пластичности равным 9 подтвердились ( $I_p = 9$ ). Пробы укрепленного грунта на этом участке также не брались, так как участок в частично был вскрыт заказчиком (рисунок 6).

2	На оставшейся части длиной 154 м укрепленный материал собран в вал. Это по виду был нижний слой основания.	Визуально обнаружены линзы не перемешанного с цементом грунта.	Недостаточное количество проходов дорожной фрезы при перемешивании грунта с цементом и гидрофобизатором-стабилизатором.
<b>Участок №5</b>			
1	При визуальном осмотре недостатков не выявлено.	нет	нет

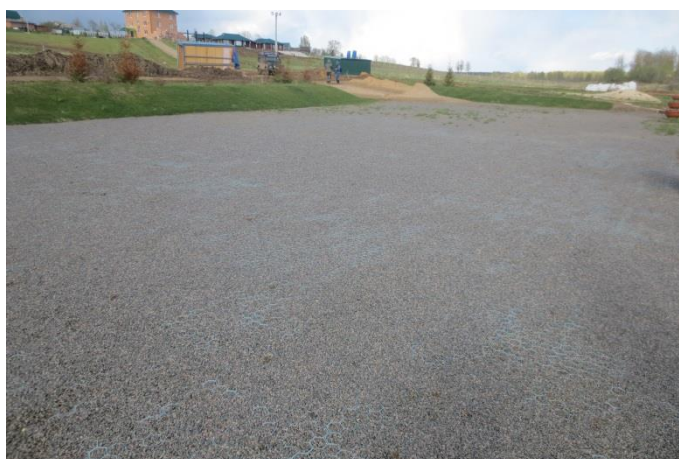
*Рисунок 7. Участок №5 (площадка у озера)*

На участке №5, пробы не брались так как к нему у заказчика претензий не было (рисунок 7).
