Интернет-журнал «Транспортные сооружения» / Russian Journal of Transport Engineering <https://t-s.today>

2021, №1, Том 8 / 2021, N 1, Vol. 8 <https://t-s.today/issue-1-2021.html>

Особенности оценки эксплуатационной надежности мостов в составе гидротехнических сооружений

Bridges maintainability evaluation peculiarities as part of hydraulic structures

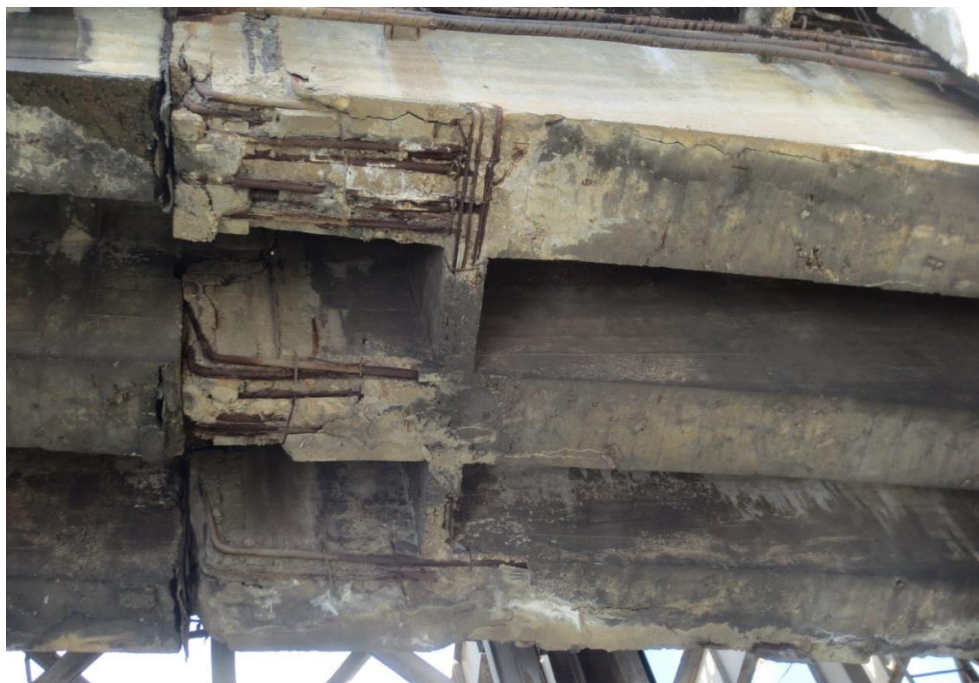
Рисунок 1. Пролет 2. Диафрагма между балками 2 и 3. Обнажение и коррозия арматуры. Разрушение бетона в ребрах балок (снизу) с обнажением и коррозией арматуры (фото выполнено авторами)

Figure 1. Bay 2. The diaphragm between beams 2 and 3. Reinforcement stripping and corrosion. Concrete deterioration in the beams ribs (on the bottom) with reinforcement stripping and corrosion (photo taken by the authors)

Результаты технического обследования элементов конструкций мостового сооружения и инструментальные исследования подтверждают вывод о необходимости ремонтных мероприятий с применением высокопрочных бетонов и защитных покрытий на основе полимерных композиционных материалов [8; 16–18].

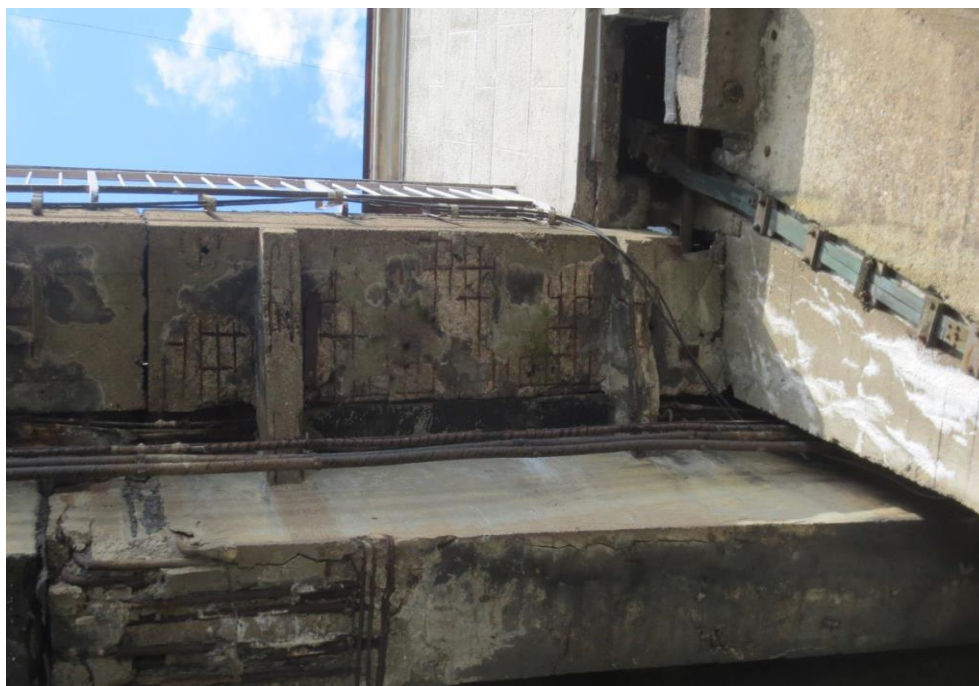
Рисунок 2. Пролет 2. Тротуарная плита. Обнажение и коррозия арматуры, сетка трещин, следы размораживания бетона (фото выполнено авторами)

Figure 2. Bay 2. Walkway slab. Reinforcement stripping and corrosion, a crack pattern, traces of concrete thawing (photo taken by the authors)

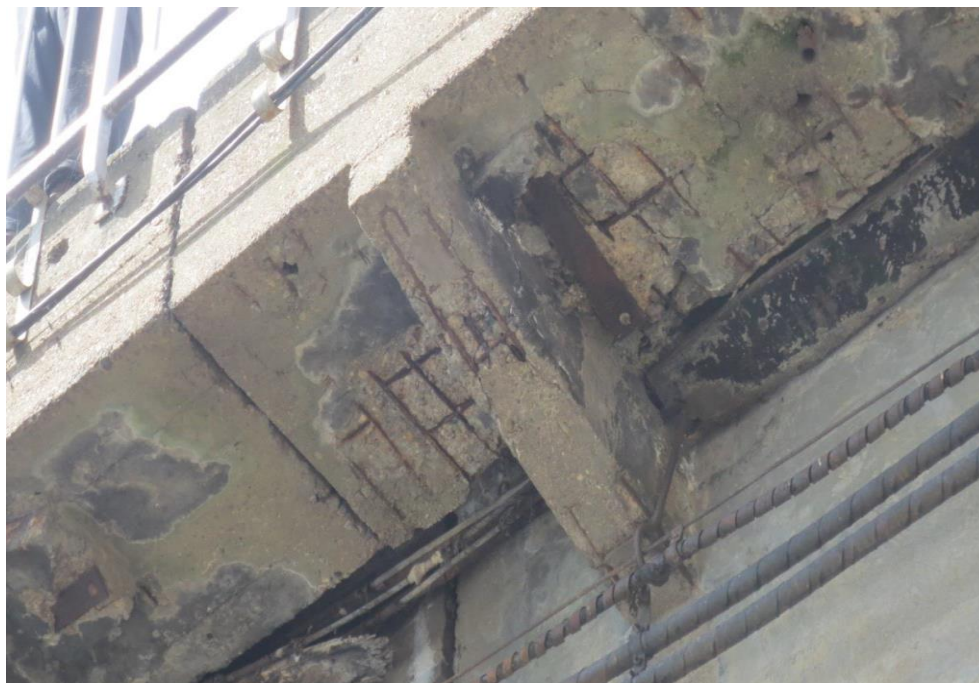
Рисунок 3. Пролет 2. Тротуарная плита. Водоотводной лоток. Разрушение бетона, сеть трещин разрушение дна лотка (фото выполнено авторами)

Figure 3. Bay 2. Walkway slab. Trench drain. Concrete deterioration, a crack pattern, tray's bottom destruction (photo taken by the authors)

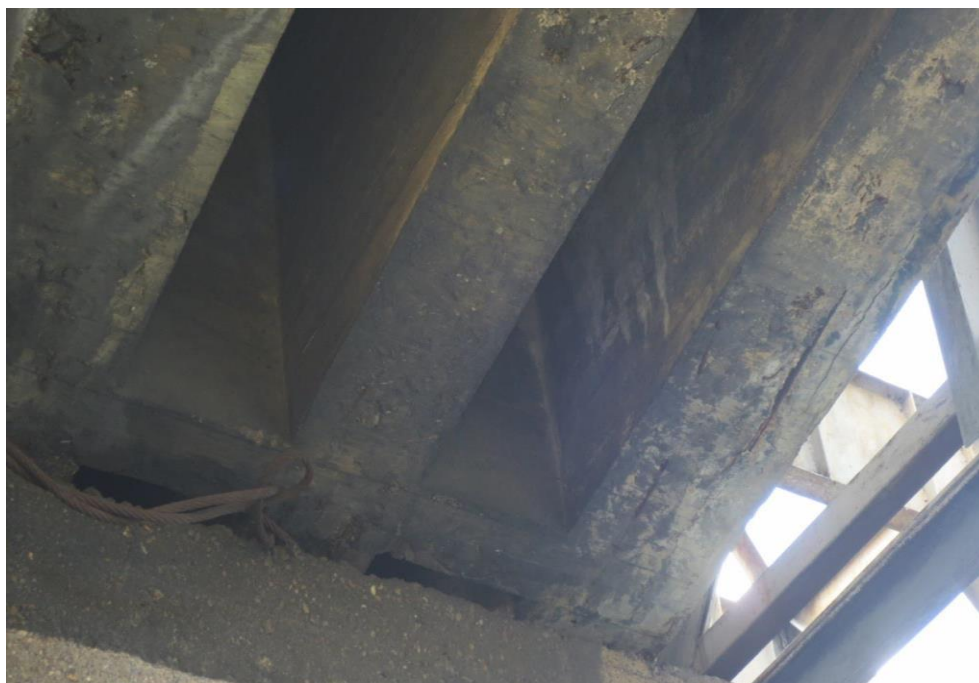
Рисунок 4. Пролет 3. Главная балка 3. Приопорная зона. Трещины с шириной раскрытия 0,3 мм $F = 0,7 \times 0,5$ м (фото выполнено авторами)

Figure 4. Bay 3. Main beam 3. By-support area. Cracks with an opening width of 0.3 mm $F = 0.7 \times 0.5$ m (photo taken by the authors)

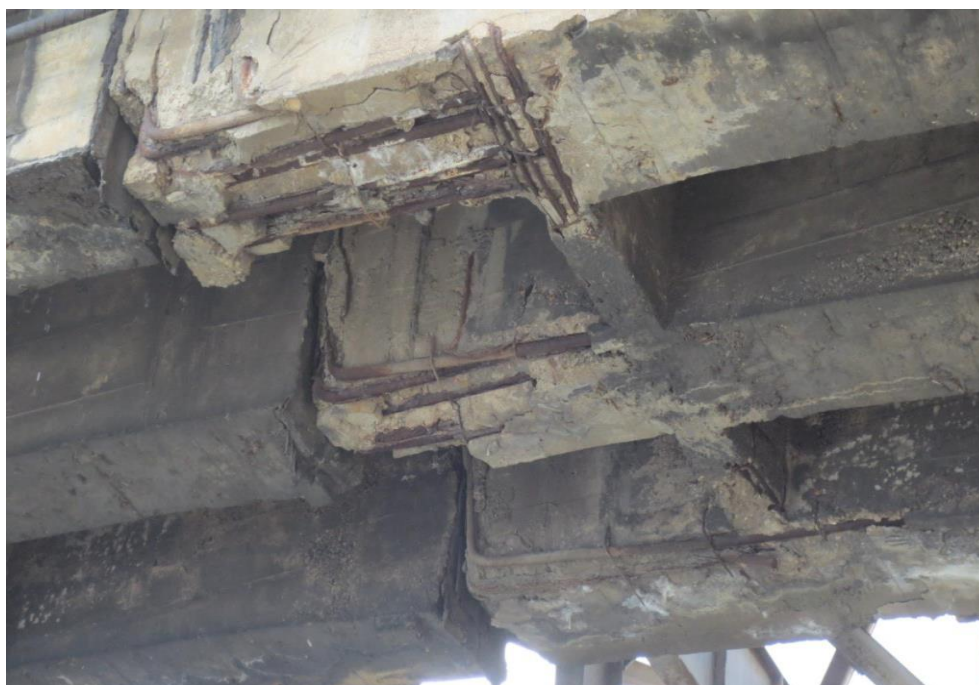
Рисунок 5. Пролет 2. Главные балки 1, 2, 3. Обнажение и коррозия арматуры нижнего пояса и боковых поверхностей балок. Разрушение бетона на глубину до 10 см в стыках балок (фото выполнено авторами)

Figure 5. Bay 2. Main beams 1, 2, 3. Reinforcement stripping and corrosion of the lower chord and beams side surfaces. Concrete destruction to a 10 cm depth at the beam joints (photo taken by the authors)

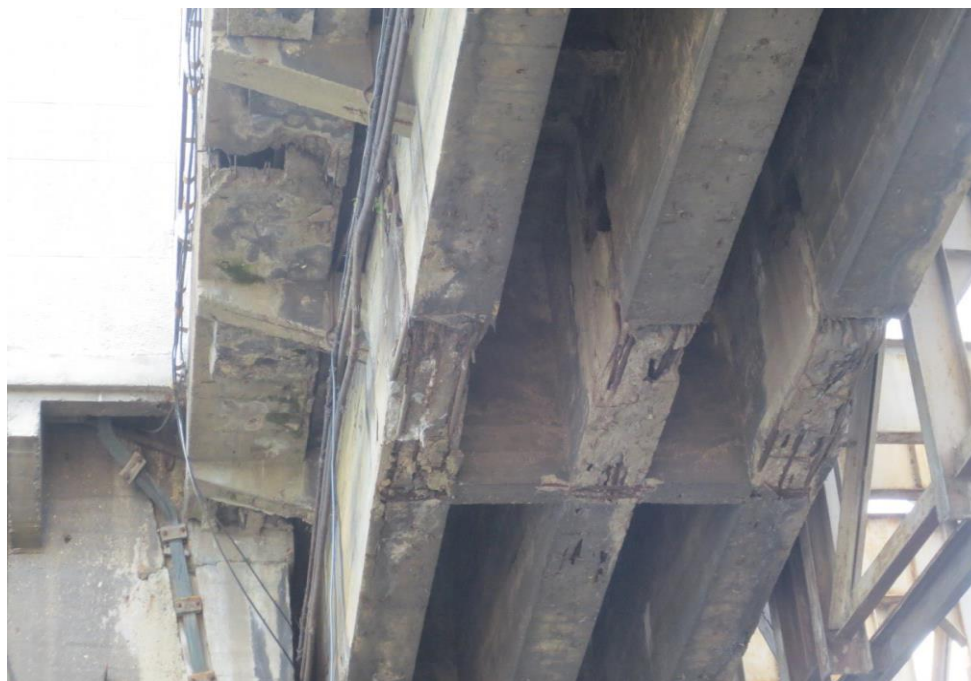
Рисунок 6. Пролет 4. Главная балка 1. Обрыв арматурных стержней, размораживание бетона на глубину 0,2 м и площадью 8,0 м² в приопорной зоне (фото выполнено авторами)

Figure 6. Bay 4. Main beam 1. Reinforcing bars breakage, concrete defrosting to a 0.2 m depth, and an area of 8.0 sq.m. in the support zone (photo taken by the authors)
