2023, Том 10, № 2 / 2023, Vol. 10, Iss. 2 <https://t-s.today/issue-2-2023.html>

## Анализ результатов обследования строительных конструкций, эксплуатируемых в агрессивных средах

## Results analysis of building structure inspection operated in corrosion environment

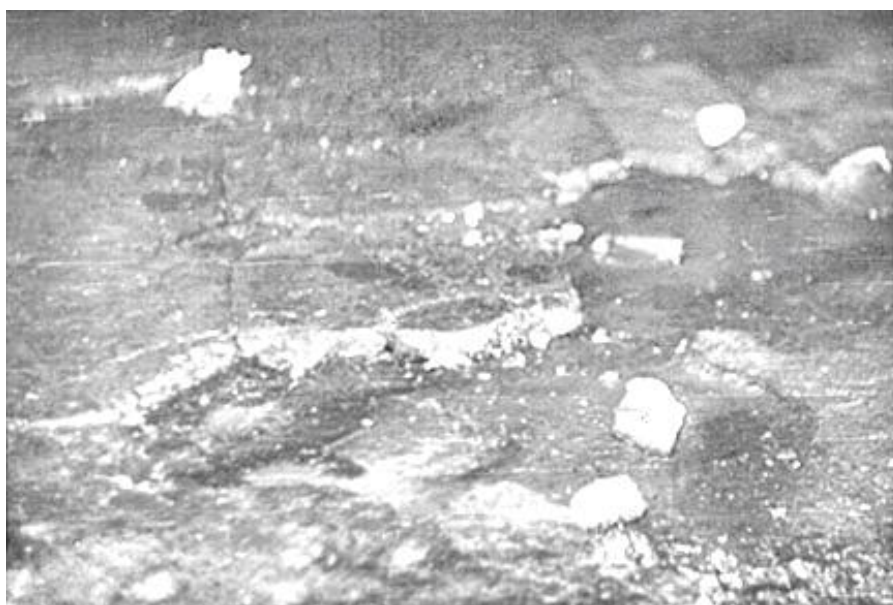
На открытых площадках бакового хозяйства (складирования готовой продукции) были отмечены значительные разрушения железобетонных фундаментов под баками для спиртов, полов, выполненных из кислотоупорной плитки, а также железобетонных колонн эстакады под трубопроводами подачи готовой продукции — синтетических спиртов (рис. 2).

*Рисунок 2. Разрушение полов под воздействием водных растворов глицерина (фото автора)*

*Figure 2. Destruction of floors under the influence of glycerin aqueous solutions (photo by the author)*

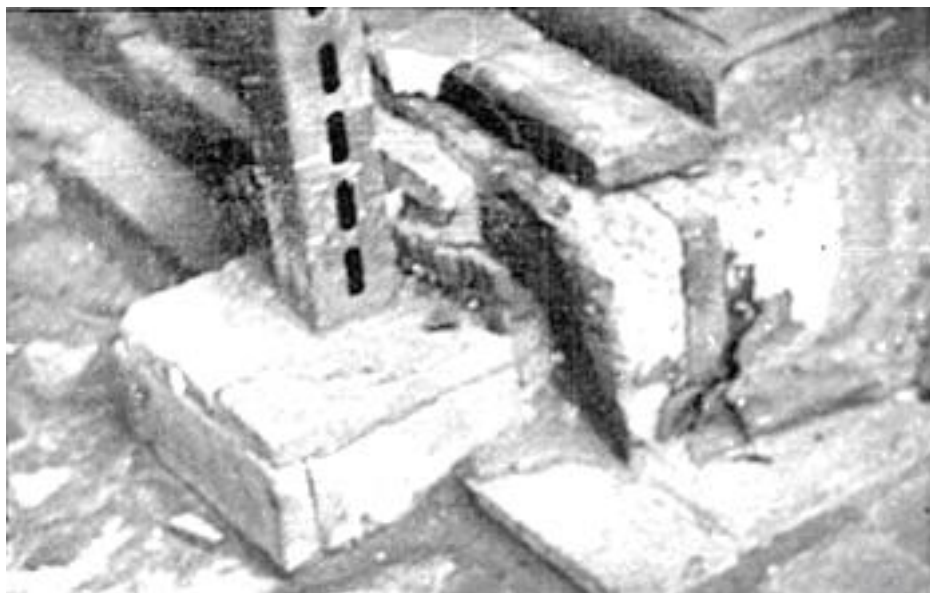
При обследовании цеха производства этиленгликолей путем жидкофазной гидратации окиси этилена было отмечены интенсивные разрушения полов и фундаментов под технологическое оборудование на открытых площадках 2-го и 3-го этажей (рис. 4). Прокорродированный под воздействием агрессивных сред и знакопеременных температур бетон пола отслоился, вследствие чего агрессивные среды просочились к плитам междуэтажных перекрытий. Наблюдалось также разрушение фундаментов под сборниками товарных гликолей [5].

*Рисунок 4. Разрушение фундаментов под выпарными аппаратами (цех производства этиленгликоля) (фото автора)*

*Figure 4. Doundations destruction under evaporators (ethylene glycol production shop) (author's photo)*
