Интернет-журнал «Транспортные сооружения» / Russian Journal of Transport Engineering <https://t-s.today>

## Анализ повреждений мостовых сооружений от воздействия сейсмической нагрузки

## Damage analysis of bridge structures from seismic load effects

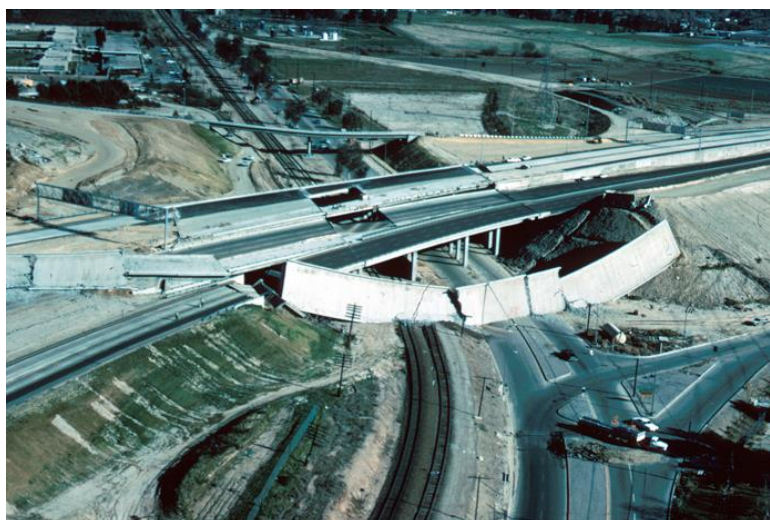
сейсмической прочности некоторых мостов.<sup>3</sup> Поэтому уже в феврале 1971 года землетрясение в Сан-Фернандо привело к масштабным обрушениям мостов и эстакад (рис. 1).

*Рисунок 1. Разрушенная эстакада, развязка между штатами, февраль 1971 года (источник: [https://en.wikipedia.org/wiki/1971\\_San\\_Fernando\\_earthquake#/media/File:1971\\_San\\_Fernando\\_highway\\_overpass\\_collapse.jpg](https://en.wikipedia.org/wiki/1971_San_Fernando_earthquake#/media/File:1971_San_Fernando_highway_overpass_collapse.jpg), автор фото: Reuben Kachadoorian)*

В результате проведенных обследований и расследований причин обрушений Министерством транспорта Калифорнии (Caltrans) была разработана программа модернизации, направленная на выявление и исправление дефектов конструкций, а также на их реконструкцию, в соответствии с которой и было выполнено большинство сейсмоусиливающих мероприятий на объектах транспортной инфраструктуры того времени. Такой комплекс существенно сократил уровень ущерба и повреждений, наносимых мостам в последующих сейсмических событиях, включая землетрясения в Лома-Приете в 1989 году и в Нортридже в 1994 году [13]. Недавно опубликованное исследование [14], опирающееся на длительный период наблюдений и измерений, говорит о высокой вероятности землетрясения в Калифорнии в районе Разлома Сан-Андреас в ближайшее время.

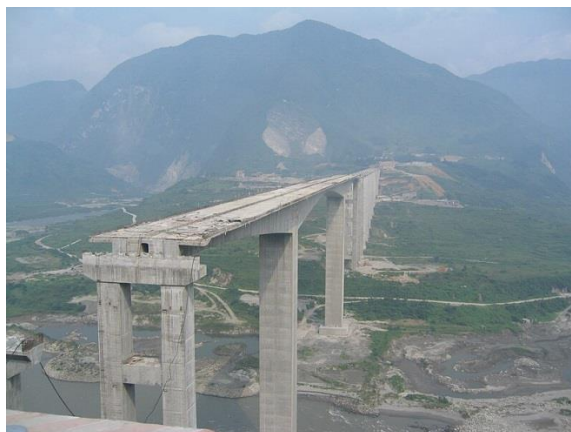
В том землетрясении в первые же минуты пострадал мост Мяозипин (Miaoziping) (рис. 2). Сооружение является типичным для строительства в Китае в те годы: высокие опоры, значительные пролеты, предварительно напряженные элементы. Главный мост представляет собой трехпролетную неразрезную балку по схеме 125 + 220 + 125 м, элементы моста — Т-образные железобетонные балки коробчатого сечения. При строительстве моста были предусмотрены эластомерные подшипники как часть сейсмозащитного механизма.

*Рисунок 2. Сброс пролета (источник:  
[https://commons.wikimedia.org/wiki/File:IMG\\_2635\\_-\\_Bridge\\_near\\_Zipingpu\\_Dam.jpg](https://commons.wikimedia.org/wiki/File:IMG_2635_-_Bridge_near_Zipingpu_Dam.jpg),  
автор фото: Ken Marshall)*

В результате произошел сброс пролета моста, верхняя часть опор обрушившегося пролета деформирована, блок боковой стенки сдвинут, отмечено горизонтальное перемещение эластомерных подшипников и, как следствие, вертикальное смещение пролетов составило 0,3 м [32–33]. Сдвиг боковых блоков привел к смещению пролетов в поперечном направлении моста.

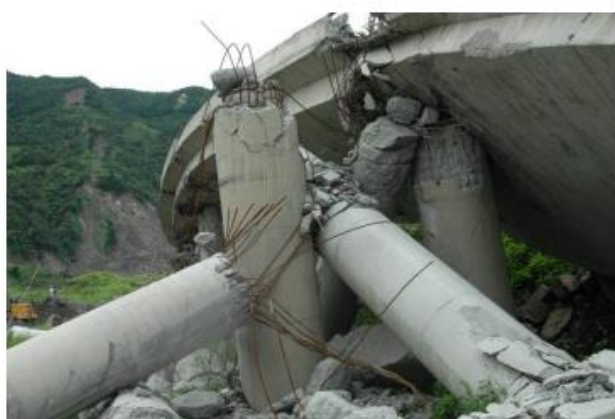
разрушению способствовал обвал грунта, были отмечены выбоины на соседних пролетах от камней (рис. 4, 5).

*Рисунок 5. Вид опор обрушившихся пролетов [32]*

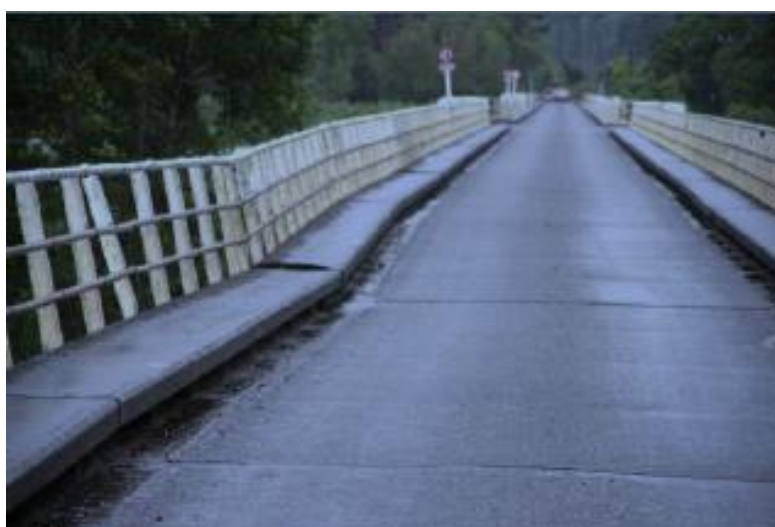
При обследовании отмечены трещины на устоях, деформации опор, искривление пролетов в поперечном направлении, трещины в насыпи, коробления у основания пирса (рис. 7). Значительная поперечная нагрузка могла стать причиной подвижки пролетов, но из-за массивных промежуточных опор повреждения не носили критического характера [34].

**Рисунок 7.** Искривление пролетов моста через реку Вайау [34]

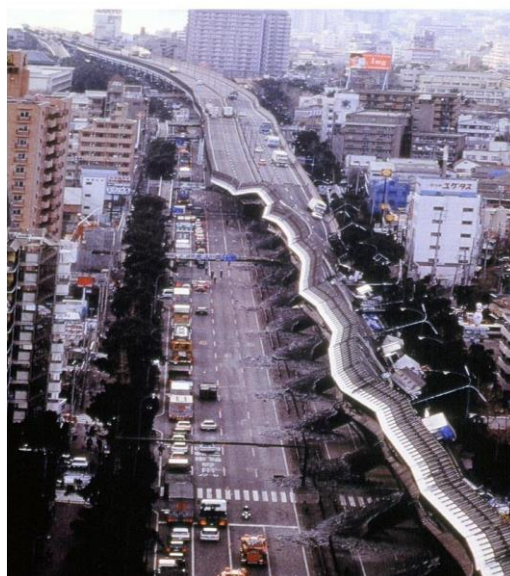
17 января 1995 года в Японии в городе Кобе произошло землетрясение, которому было присвоено максимальное значение по шкале JMA (Great Hanshin Earthquake). При этом в той или иной степени было повреждено 320 мостов. Самым известным примером является обрушение эстакады Хансин — Hanshin Expressway bridge (рис. 8). Сооружение, состоящее из 18 пролетов, опрокинулось в первые секунды землетрясения. Опоры круглого сечения диаметром 3,1 м буквально рассыпались, а значительная поперечная нагрузка на сооружение повалила пролеты в сторону. В данном случае виной стали неграмотное проектирование и особенности почвы портового города. В работе [37] приведено описание эксперимента, воспроизводящего работу двух соседних опор, одна из которых осталась неповрежденной, а другая полностью разрушилась. Авторы отмечают значительное увеличение момента в опоре при дополнительном продольном армировании.

*Рисунок 8. Обрушение эстакады Хансин [36]*

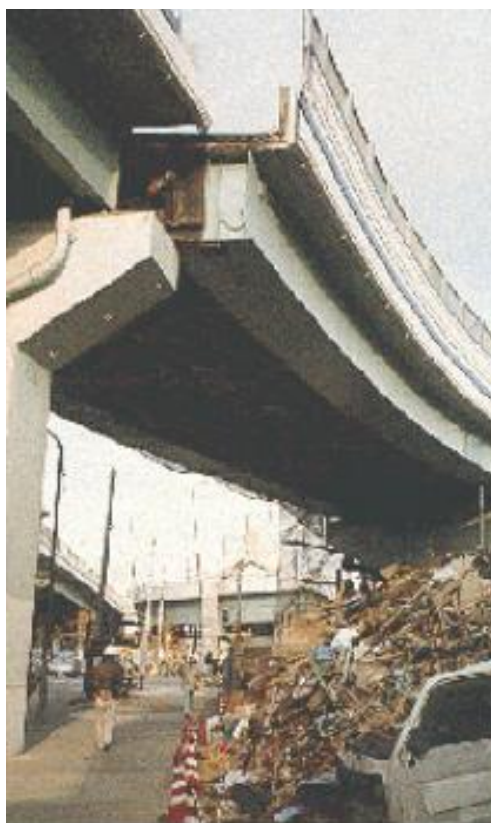
Также в журнале Министерства транспорта США (United States Department of Transportation) [38] были отмечены характерные повреждения многих мостов при землетрясении: значительные повреждения верхних частей опор мостов и, как следствие, смещение пролетов, смещения и отрыв фундаментов опор из-за разжижения почв (рис. 9).

*Рисунок 9. Смещение пролета моста в результате повреждения опорной части [38]*

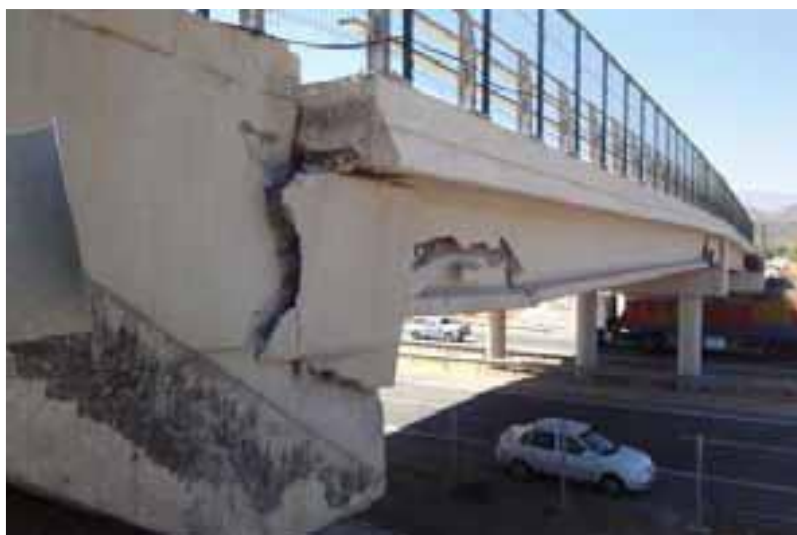
Пролеты путепровода в регионе Мауле (Avenida Chada Acceso Sur Overpass) во время землетрясения значительно сместились и повернулись в плане (рис. 10). Поперечное смещение между верхом пролетной конструкции и опорной частью составляло от 640 до 780 мм, зазор между пролетом и устоем составляло около 90 мм. При этом пролет с силой ударился об устой, из-за чего тело устоя было разрушено. В основаниях опор круглого сечения образовались продольные трещины, от сильной тряски в местах сопряжения опоры с фундаментом образовался зазор. Во время обследований было отмечено вращение моста в плоскости, в результате образовались трещины по всему дорожному полотну.<sup>8</sup>

**Рисунок 10.** Повреждение устоя и пролета путепровода в Чили (источник: Rafferty, John P. and Pallardy, Richard. «Chile earthquake of 2010». Encyclopedia Britannica, 20 Feb. 2024, URL: <https://www.britannica.com/event/Chile-earthquake-of-2010>, фото: National Technical Information Service)

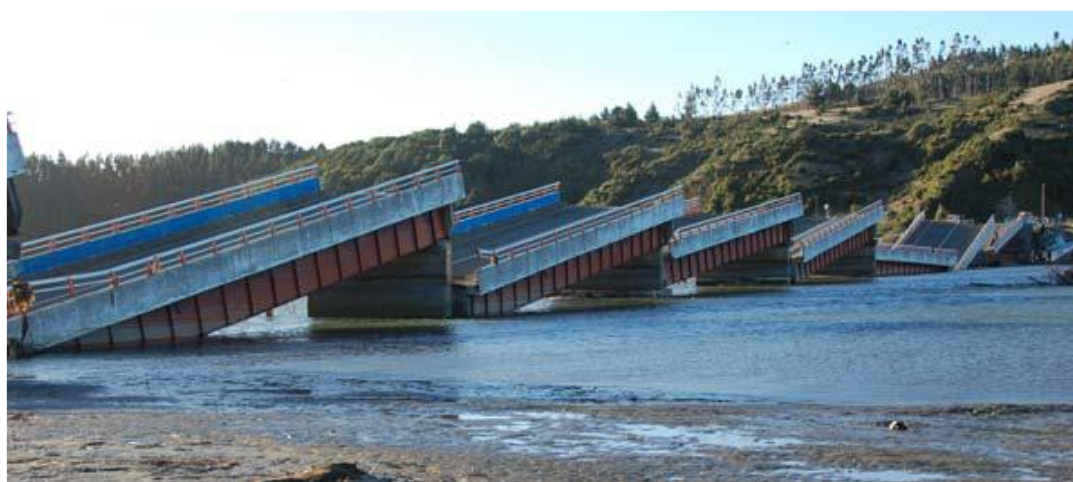
В этом землетрясении пострадали и металлические мосты балочной конструкции, например, мост в городе Арауко (Tubul Bridge). Шесть пролетов моста обрушились сразу, а два последних во время афтершоков, опоры наклонились, фундаменты опор обнажились. Мост сместился почти полностью в сторону северной береговой опоры, в результате крайний пролет оказался «вмят» в устой (рис. 11, 12) [39]. Причиной могло служить разжижение грунта, а также тот факт, что глубина заложения крайних опор была всего 0,38 м, также повлияла ширина деформационного шва.

**Рисунок 11.** Обрушение моста в городе Арауко, Чили [39]

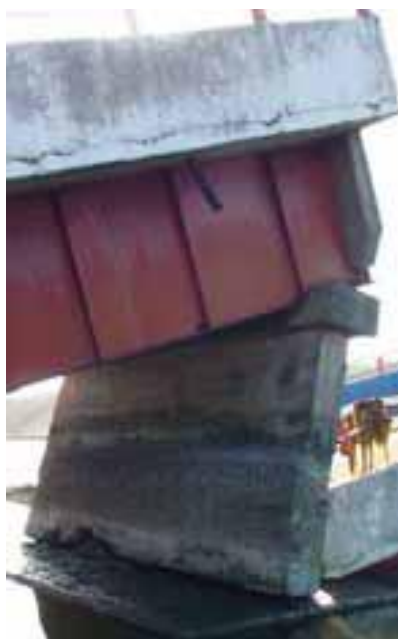
**Рисунок 12.** Вид опоры моста в городе Арауко в Чили после землетрясения  
(источник: <https://www.fhwa.dot.gov/publications/research/infrastructure/structures/11030/004.cfm#:~:text=The%20Tubul%20bridge%20is%20an,diaphragm%20and%20the%20wall%20pier>, фото: National Technical Information Service)

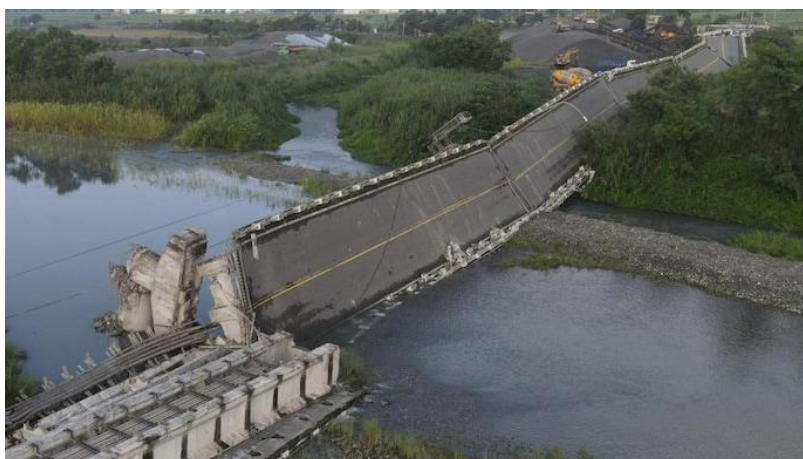
**Рисунок 13.** Общий вид моста Gaoliao Bridge в Тайване (источник: Кадр из видеоролика: [https://edition.cnn.com/2022/09/18/asia/taiwan-earthquake-tsunami-warnings-intl/index.html?utm\\_source=twCNN&utm\\_content=2022-09-20T01%3A01%3A03&utm\\_medium=social&utm\\_term=video](https://edition.cnn.com/2022/09/18/asia/taiwan-earthquake-tsunami-warnings-intl/index.html?utm_source=twCNN&utm_content=2022-09-20T01%3A01%3A03&utm_medium=social&utm_term=video), CNN)
