Интернет-журнал «Транспортные сооружения» <https://t-s.today>  
Russian journal of transport engineering

2019, №2, Том 6 / 2019, No 2, Vol 6 <https://t-s.today/issue-2-2019.html>

## Лабораторные исследования работы мостовых конструкций, усиленных индукционной пайкой

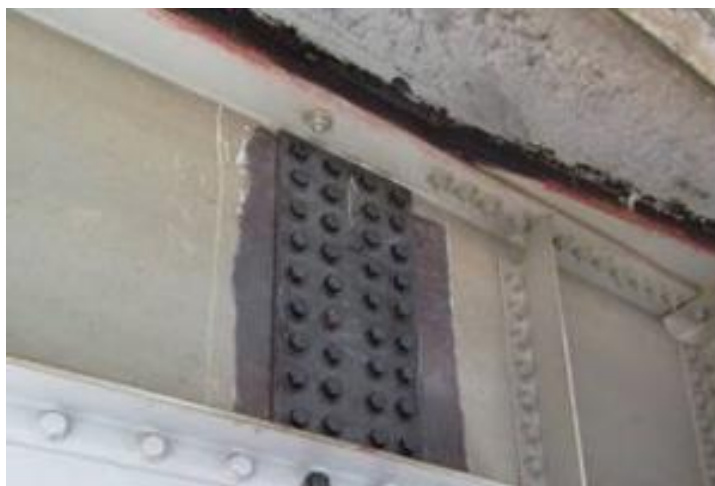
*Рисунок 1. Ремонт стенки с усталостной трещиной  
(взято из реестра усталостных трещин ОАО «РЖД»)*

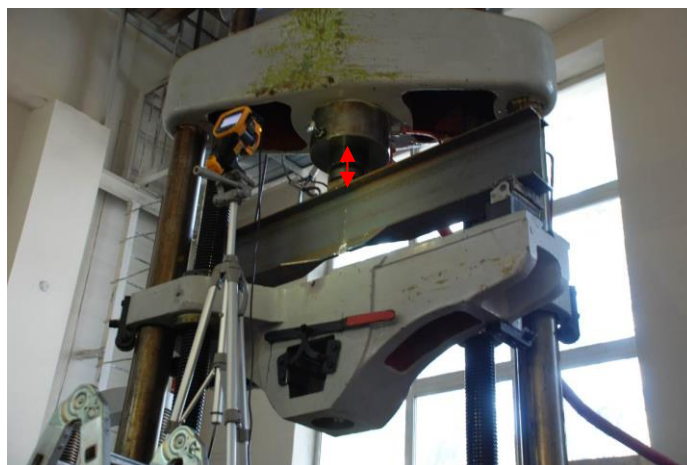
«Выращивание» усталостной трещины в образцах выполняли циклическим нагружением на универсальной испытательной машине ГРМ-2А, приведенной на рисунке 3. Максимальная нагрузка 3,8 т, коэффициент асимметрии цикла 0,8.

Рисунок 3. «Выращивания» усталостной трещины (разработано авторами)

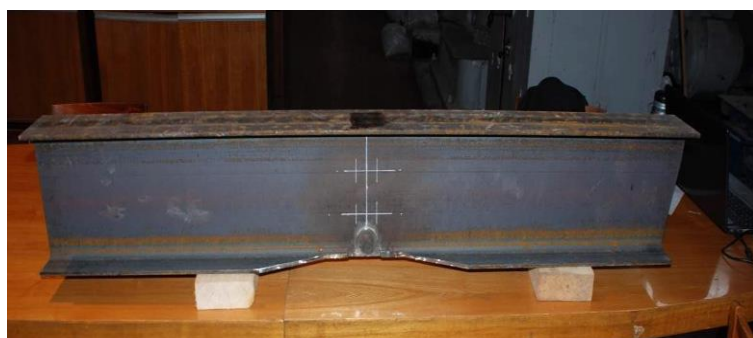
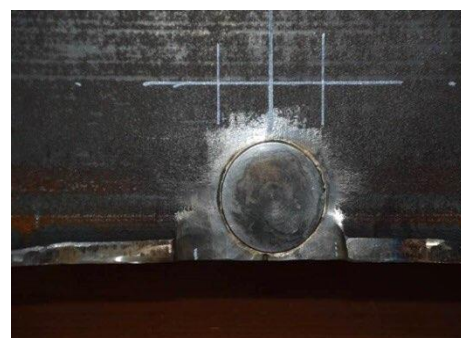
Общий вид образца, усиленного методом индукционной пайки, показан на рисунке 5.

**а)** общий вид образца усиленного пайкой

**б)** фрагмент усиления пайкой

**Рисунок 5.** Образец усиленный индукционной пайкой (разработано авторами)

**Усиление образцов методом индукционной пайки.** Устье усталостной трещины в стенке балочного образца засверливали сверлом с диаметром 20 мм, затем поверхность стенки балки в месте пайки зачищали, шлифовальным кругом и обезжировали, в полученное отверстие методом индукционной пайки впаивали круглые накладки. Пайку выполняли, контролируя температуру основного металла и припоя. Для контроля было использовано инфракрасное устройство измерения и автоматизированного контроля температуры – Laser A03.

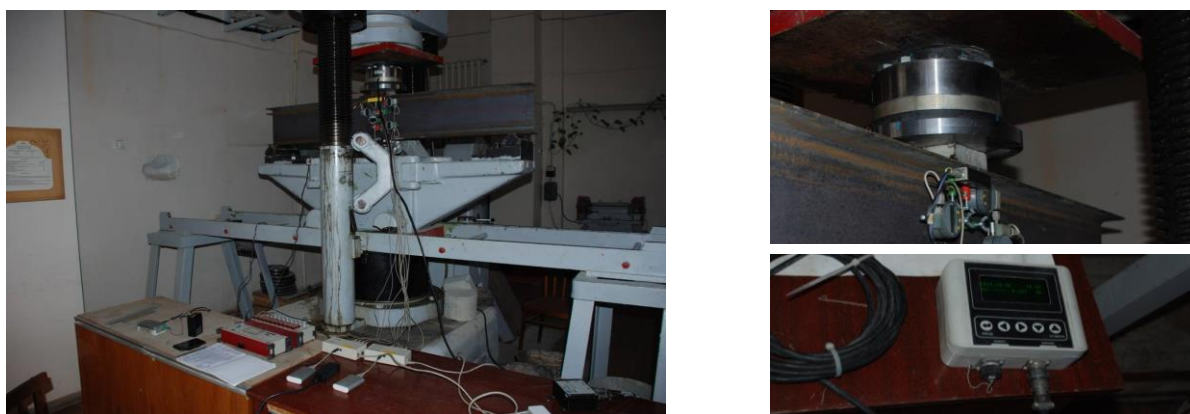
Для определения прогибов балки и деформаций металла использовали 8 цифровых индикаторов часового типа ИЧЦ-10 (ИЧ). Для сбора данных с цифровых индикаторов часового типа ИЧЦ-10 применяли комплексы автоматизированного сбора информации «DISYS», приведённые на рисунке 7.

а) пресс ДРБМ-300 и измерительные системы:  
«Тензор-МС», TDS-150, «DISYS» (слева на право)

б) датчик усилия (месдоза)

**Рисунок 7.** Общий вид пресса ДРБМ-300  
с измерительными системами (разработано авторами)

**Испытание усиленных балочных образцов на прочность** осуществляли нагружением на прессе ДРБМ-300. Нагрузку фиксировали с помощью специального датчика усилия ДОГ-3 (месдозы) и по шкале пресса ДРБМ-300.

Контроль деформаций в нижнем поясе осуществляли 2-мя датчиками перемещений HI-2-50 многоканального измерительного комплекса TDS-150 (Tokyo Sokki Kenkyujo Co, Ltd, Япония). Общие виды измерительных блоков и приборов показаны на рисунках 7, 8 и 9.

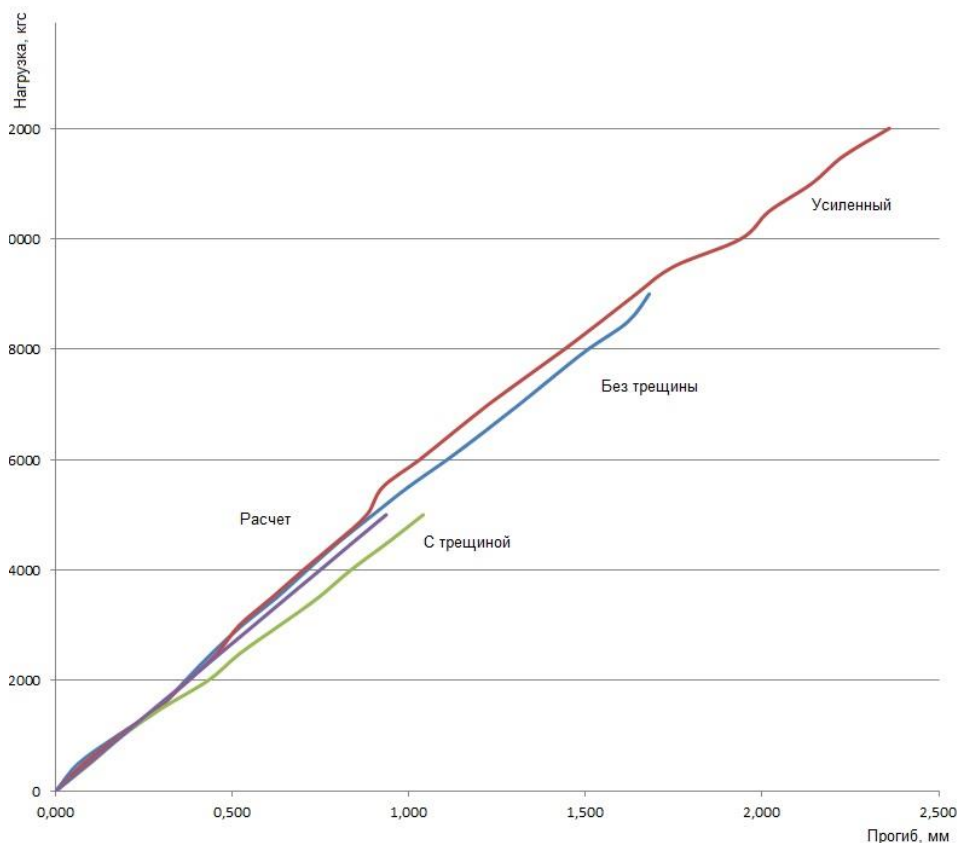
Усреднённые величины прогиба усиленных балок, балок без трещины и балок с трещиной при нагружении образцов приведены на рисунке 10, а изменение относительных

деформаций по нижней грани в месте выреза на рисунке 11. Кроме того, на графиках показаны расчётные значения прогибов и относительных деформаций, полученные по МКЭ для балок, без “выращенных” трещин и усиления. За предельное состояние для них принято достижение на нижней грани полки напряжений, соответствующих пределу текучести – 259 МПа.

Рисунок 10. Зависимость прогибов от нагрузки (разработано авторами)

Разрушение **усиленных образцов** происходило в результате резкого нарастания деформаций после того, как разрушалось сцепление круглой накладки усиления с металлом стенки балки при нагрузке 12,5 тс. Разрушение **не усиленных образцов без трещины** происходило в результате роста прогиба образца при нагрузке 8,5 тс. Напряжения по нижней грани образца в месте выреза полки в этот момент были близки к временному сопротивлению стали (425 МПа), а относительные деформации доходили до 500 е.о.д. Разрушение **образцов с трещиной** было скоротечным и происходило по сечению с тещиной при нагрузке около 6,5 тс.

- разрушение усиленных образцов не носит резкого лавинообразного характера, а является результатом достаточно плавного разрушения припоя под накладками по мере нарастания нагрузки;
- в области упругих деформаций до 200 е.о.д. конструкция с усилением и проектная (без усиления и без трещины) работают устойчиво, при больших значениях относительных деформаций наблюдалась нестабильность работы конструкции, что выразилось в скачкообразных отклонениях прогиба и относительных деформаций от плавного характера их изменения;
- усталостные трещины снижают не только долговечность, но и несущую способность конструкции в сравнении с проектными образцами – образцами без трещин;
- усиленные индукционной пайкой конструкции обладают существенно большей несущей способностью по сравнению с проектной конструкцией (образцы без
