## Аварии мостовых сооружений из-за повреждения или разрушения опор

<sup>1</sup>Салимов А.М., <sup>2</sup>Гульятеев Р.С., <sup>1, 2</sup>Овчинников И.Г.

## Accidents on bridge structures due to piers damaged or failing

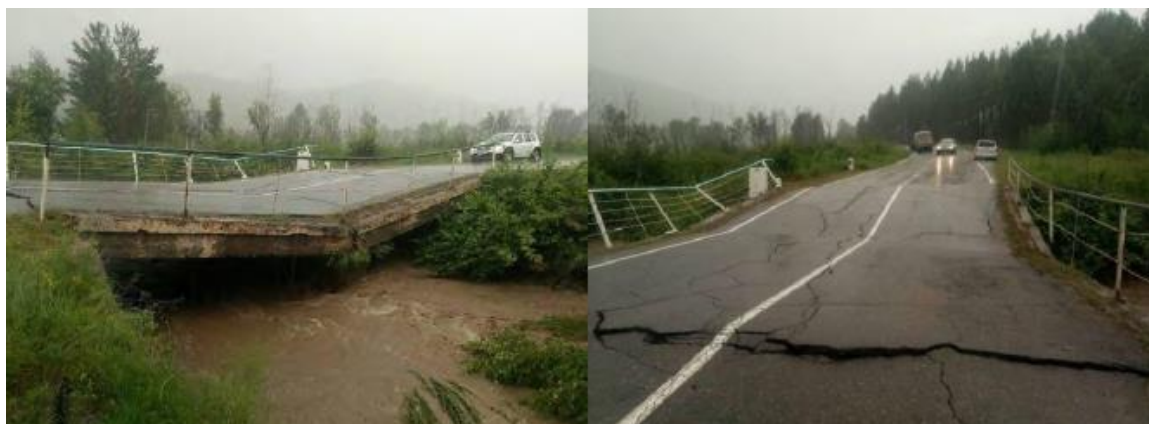
18 июля 2018 года в Карымском районе Забайкальского края, после сильного ливня, река Сыпчегур размыва опору из железобетона двухпролетного моста, который находится на трассе, соединяющей Читу и Дульдургу (рис. 4).

*Рисунок 4. Мост через реку Сыпчегур в Забайкалье [14]*

Это произошло в 10 км от поселка Курорт Дарасун. Из-за размытого грунта и возросшего давления, опора опустилась более чем на половину метра в глубину. Дорожное покрытие моста над опорами было деформировано и покрыто трещинами, перила моста также подверглись деформации (рис. 5). В таких условиях надежность опоры вызывает опасения. Существует вероятность ее обрушения, и необходимы срочные меры по ремонту [14].

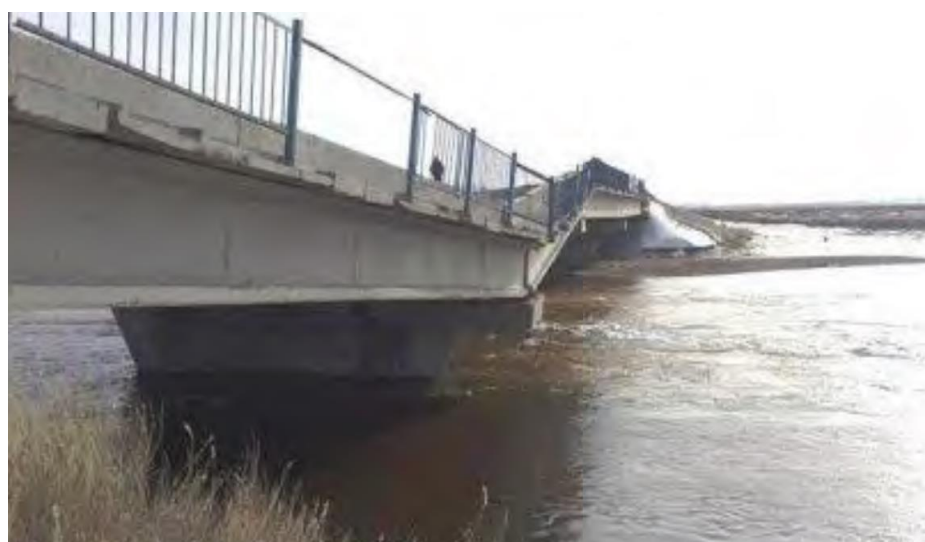
*Рисунок 5. Мост через реку Жаман-Сарысу в Казахстане [14]*

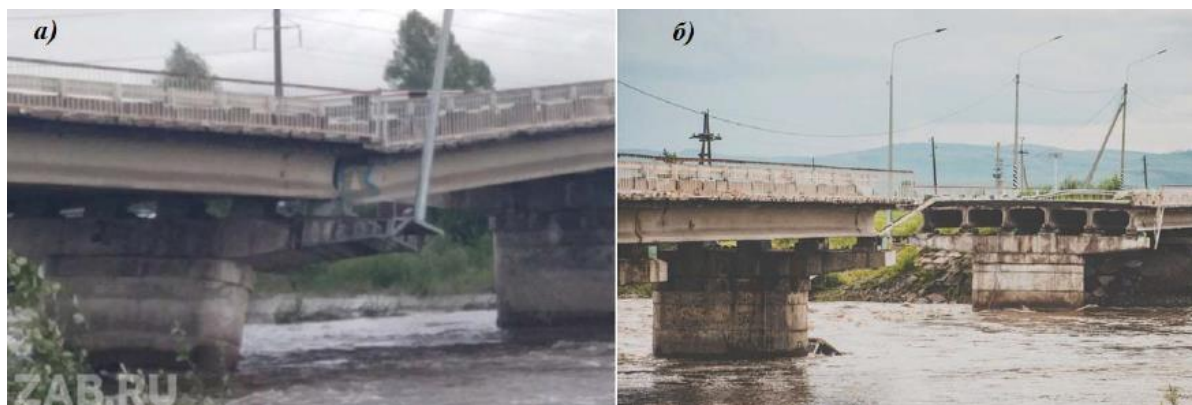
Ситуации с наводнениями в России не новы. Многие города и сельскохозяйственные объекты расположены вблизи рек или на низменных территориях. Регионы, подверженные такому воздействию, часто несут убытки не только экономические, но и инфраструктурные. Своевременное и точное прогнозирование наводнений позволит городам подготовиться к стихийному бедствию. Однако это не всегда предотвращает аварийные ситуации из-за неполноты данных или ошибок в их интерпретации. Финансирование мер по предотвращению наводнений обычно получают только центральные районы крупных городов, в то время как другие территории остаются беззащитными перед стихией. Это бедствие затрагивает и дорожную сеть, и мостовые конструкции. Наводнения, вызванные обильными осадками, могут за короткий период времени привести мосты в аварийное состояние. Это связано с повышением уровня воды в реках и сопровождается увеличением расходов водотока и увеличением скорости течения в ограниченном потоке. Результатом таких изменений гидрологических характеристик реки является образование воронок (рис. 6) [16].

**Рисунок 6.** Разрушение Каштакского моста:  
*a — крен опоры; б — обрушение пролета [16]*

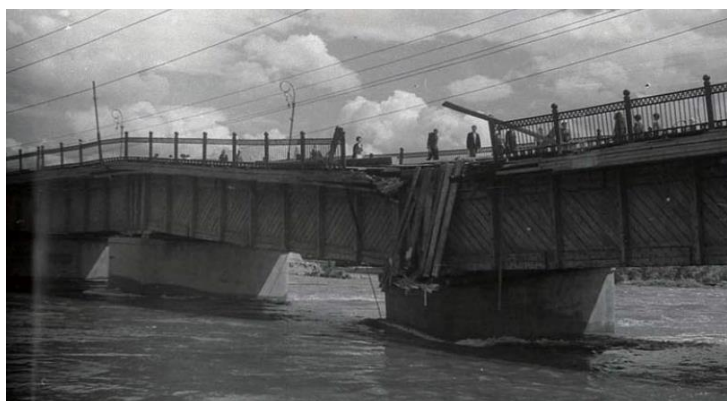
В результате сильного наводнения на реке Чита было разрушено или повреждено 25 мостов, включая 14 региональных и 11 местных дорог. Эти повреждения были нанесены не во время пика наводнения. Уровень воды в этот момент едва превысил отметку в 300 см, а позднее достигал и 400 см. Тем не менее, наводнения в городе случались и раньше. Одно из самых сильных наводнений было зарегистрировано в 1897 году, и уровень воды в реке достиг 576 см. Наводнения были отмечены в 1948, 1969, 1971 (рис. 7), 1974, 1980, 1984 и 1988 годах [16].

**Рисунок 7.** Мост в г. Чите после наводнения в 1971 году [16]

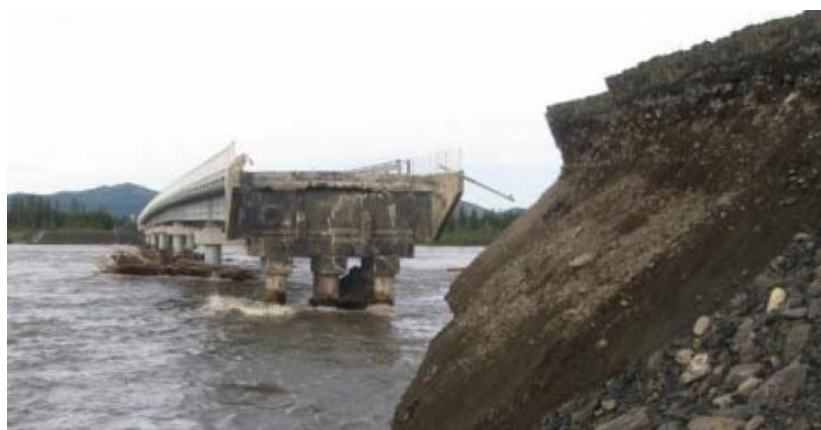
Из недавних наводнений стоит отметить паводок в июле 1990 года, когда уровень воды в реке достигал отметки 555 см. Через год, в июле 1991 года, паводок повторился, с максимальным уровнем воды 379 см. Наводнение может повлиять не только на опоры мостов, но и на насыпи подходов к ним. Если размер отверстия моста не позволяет пропускать увеличенный многократно объем воды, поток может размывать грунтовую насыпь, ведущую к мосту, перекрывая пути сообщения для крупных населенных пунктов (рис. 8). Такая ситуация произошла из-за ошибок в проектировании. Разрушения ясно показывают, что данное сооружение

нуждается в дополнительном пролетном строении, которое увеличит размер отверстия моста [16].

*Рисунок 8. Размыв насыпи подхода к мосту в Якутии [16]*

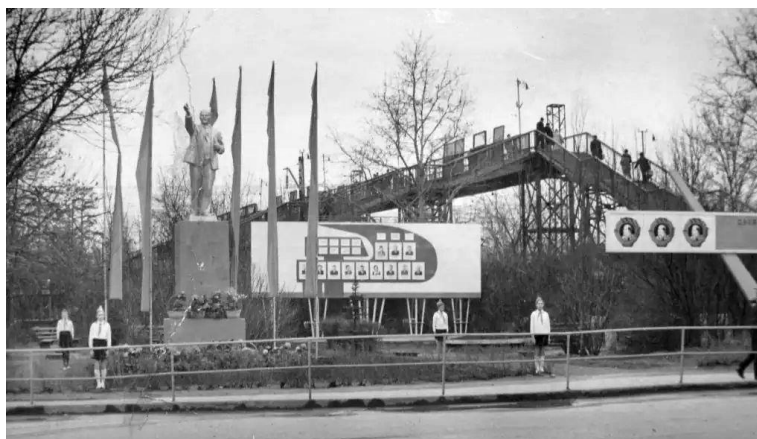
К моменту аварии подземного перехода через железнодорожные пути на станции Пушкино еще не было, и единственным способом безопасного пересечения путей для пешеходов был надземный пешеходный мост, построенный в 1920-х годах (рис. 10).

**Рисунок 10.** Мост на станции Пушкино в апреле 1970 года<sup>4</sup>  
(источник: <https://pastvu.com/p/153884> автор фото: Воз 223Rem [Vatslav])
